Schimmelpilze in der Wohnung

Schäden durch Fehler am Bau

Fall 13

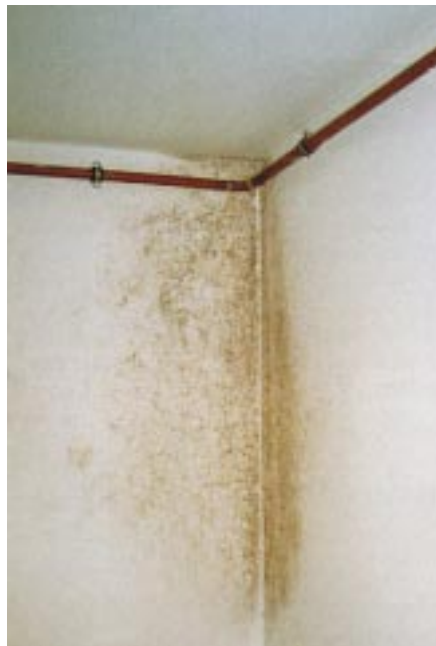
Bei der Rekonstruktion eines Einfamilienhauses wurden eine neue Heizungsanlage und neue Fenster eingebaut. Nach kurzer Zeit bildeten sich in den Räumen, besonders hinter den Möbeln, dunkle Flecken, die als Schimmelpilze identifiziert wurden.

Der Einbau von Wärmedämmfenstern führte dazu, dass der Feuchtigkeitsindikator Fenster (bei zu feuchter Raumluft beschlagen die einfachen Scheiben) weggefallen war und sich – unbemerkt von den Bewohnern – eine hohe Luftfeuchtigkeit einstellte. Dies führte schließlich zur Kondensation des Wasserdampfes an den natürlichen Wärmebrücken (Außenwand-Ecken und -Kanten). Papiertapeten, Leimfarben oder andere organische Anstriche an den Wänden, in Verbindung mit der aufgenommenen Feuchte, bildeten

Aufgrund zu hoher Raumluftfeuchte und unzureichender Durchlüftung bildete sich Schimmel in der kältesten Raumecke

Heizenergieeinsparung durch Reduzierung der Lüftung brachte einen zusätzlichen Anstieg der absoluten Raumfeuchte.

Der Einbau neuer Fenster in einem Altbau erfordert immer eine Nachprüfung des Mindestwärmeschutzes der Außenwände. Eine Nachdämmung des Gebäudes wäre hier zwingend notwendig gewesen. Die richtige Wärmebedarfsberechnung und die Nachrechnung der Dampfdiffusion der Feuchtigkeit durch die Außenwände nach dem Glaserschen Verfahren bilden die Grundlage für Maßnahmen zur Vermeidung von Schimmelpilzen und durchfeuchteten Wänden. Zur Reduzierung der Luftfeuchtigkeit muss mehrmals täglich für jeweils einige Minuten kräftig – möglichst mit Durchzug – gelüftet werden. Ratsam ist auch die Aufhängung eines Hygrometers in den gefährdeten Räumen.

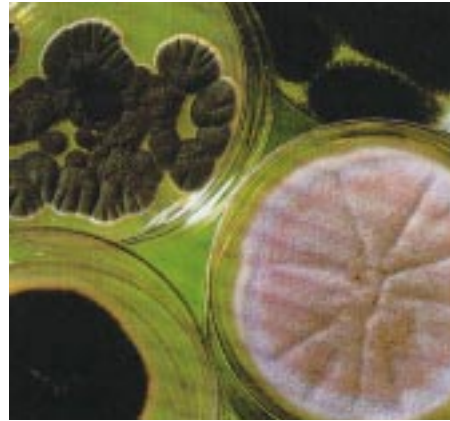
Probenauswertung von Schimmelpilzen auf einem Nährboden
