Unfachmännisch verlegte Heizungsrohre

Schäden durch Fehler am Bau

Fall 14

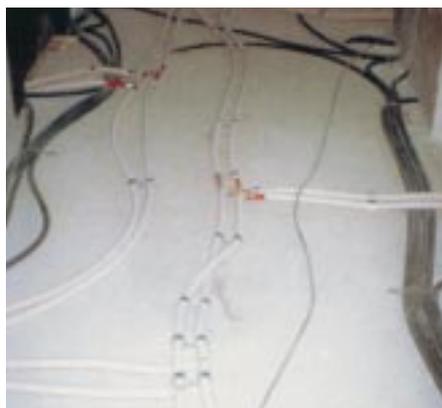
Die Zuleitungen zu den einzelnen Heizkörpern wurden über ein ungedämmtes Rohr-

Die Vor- und Rückleitungsrohre der Heizkörperanbindungen wurden entgegen der Planung kreuz und quer verlegt

in-Rohr-System quer durch den Raum verlegt. Dabei wurden die Leitungen entgegen der Planung über T-Stücke auf die Heizkörper verteilt. Kreuzungen waren nicht zu vermeiden und führten zur Beschädigung des Schutzrohres bereits während der Baumaßnahmen. Schall- und Wärmebrücken waren bei der Fertig-

stellung des Fußbodens vor auszusehen.

Die Planung hatte vorgesehen, dass die Anschlussleitungen von einem zentralen Verteiler aus auf die Heizkörper verteilt werden sollten. Dabei sollten auch die Rohrleitungen ge-

dämmt werden, um Körperschallübertragungen und Wärmeverluste auf ein Mindestmaß zu reduzieren. Die Verlegung der Leitungen als Verästelungssystem (mit gleichem Querschnitt) verursacht hohe Druckverluste. Die dabei auftretenden Strömungsgeschwindigkeiten führen zu unerwünschten Geräuschen. Die Kreuzung der Leitungen ohne Unterstemmen führt zur Schwächung der darüberkommenden Estrichschicht, sodass Risse auftreten können. Unterstemmen aber kann zur statischen Beeinträchtigung des Rohfußbodens führen.

Ein hydraulischer Abgleich des Leitungssystems, der nach

VOB vorgeschrieben ist, kann nur sinnvoll vorgenommen werden, wenn die Auslegungsparameter (Leitungsbeziehung und Strangschemata) eingehalten werden. Bei allen haustechnischen Gemeinschaftsanlagen soll ein ausreichender Schutz gegen Luft- und Körperschall vorhanden sein, wenn die Geräusche in Aufenthaltsräume übertragen werden können. Wellrohre stellen keine ausreichende Wärme- und Schalldämmung dar. Große Abstände zwischen den unkontrolliert verlegten Rohr-in-Rohr-Systemen werden vom Estrichleger mit Schüttungen ausgefüllt, mit Folie überdeckt und mit einer Schwimmenden Estrichschicht

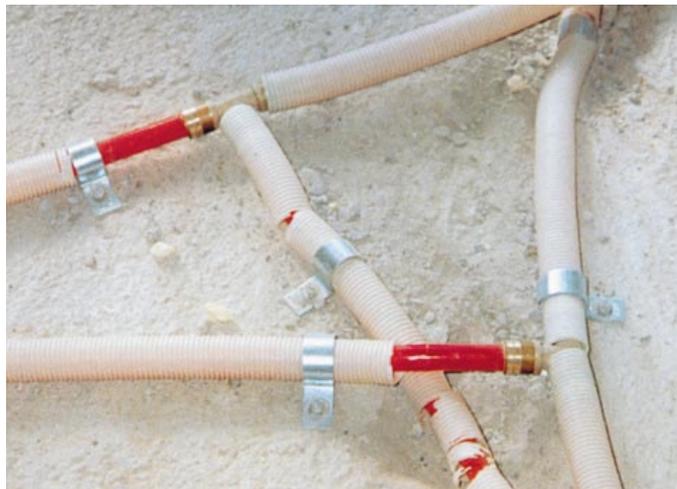
Bereits vor Verlegung der Estrichschicht waren die Schutzrohre der Heizungsleitungen teilweise zerstört und teilweise an den Verbindungsstellen nicht vervollständigt worden
