Ums Eck gespült

Schäden durch Fehler am Bau

Fall 16

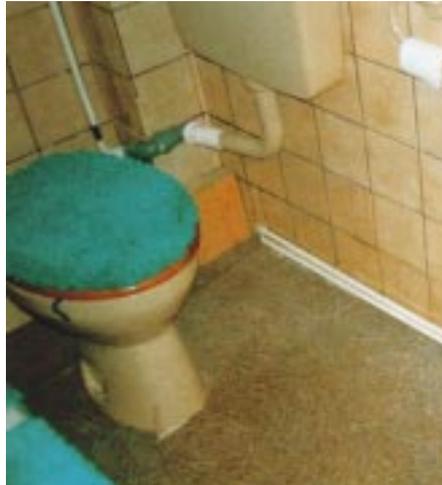
Auf Grund des hinter dem Klosettbecken befindlichen Fensters wurde der Spülkasten seitlich angeordnet

setts erfolgte vor dem Fenster, sodass aber kein Spülkasten an der gleichen Wand angebracht werden konnte. Ein hilfsbereiter Nachbar befestigte den Spülkasten an der Seitenwand und verband das Spülrohr mittels Formstücken mit dem Spülstutzen des WC-Beckens. Beim Spülvorgang traten jedoch lästige Geräusche auf. Außerdem wurde die

Klosettschüssel nie sauber ausgespült, sodass ständig die Toilettenbürste benutzt werden musste.

Tiefhängende Spülkästen sind hinter dem Klosettbecken ein-

zubauen. Das zum Spülkasten gehörende vorgefertigte Spülrohr DN 50 ist mit einer Manschette direkt an das Becken anzuschließen. Eine ausreichende und geräuscharme Spülung wird nur dann erreicht, wenn das optimal angelegte Spülrohr nicht verändert wird. Wegen des Fensters hinter dem Becken sollte auf ein Klosettbecken mit aufsitzendem Spülkasten ausgewichen werden.

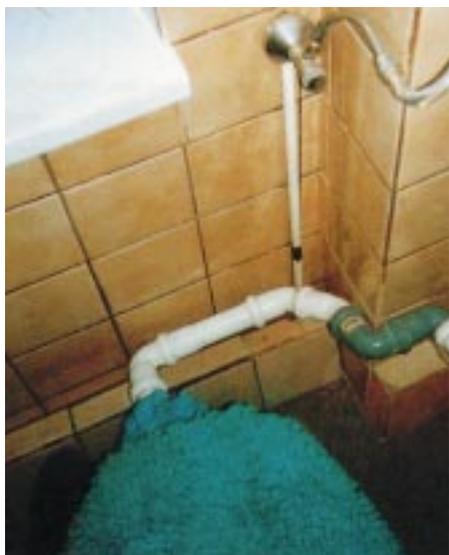
Das Spülrohr des Spülkastens wurde mit Übergangsstück, fünf Winkeln und einem geraden Zwischenstück verlängert. Dadurch erhöhte sich beim

Spülen der Druckverlust und die Geschwindigkeit des Spülwassers verringerte sich. Die Einbauhöhe des tiefhängenden Spülkastens war mit ca. 800 mm zu gering, um eine ausreichende Strömungsgeschwindigkeit des Wassers am Eingang in das Flachspülklosett zu erreichen.

Die zwischen Spülrohrbogen und Spülstutzen angeordneten Formstücke verursachten starke Geräusche und minderten den Spülwasserstrom
