LESERFORUM

„Montagekünstler“ am Werk

Ein „eigenwilliges Kunstwerk“ entdeckte unser Leser Wilfried Karwath in einer Wohnung in Berlin. Dazu schickte er uns die folgenden Zeilen und Bilder.

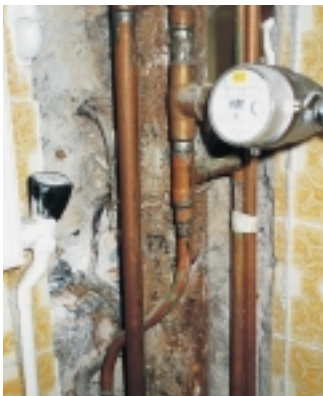
Blei-Kupferrohr-Mischinstallation, zahlreiche Flussmittelreste und eine eigenwillige Rohrbefestigung

das Stück Bleirohr mit der Wandscheibe, dass der Monteur von der Altinstallation übrig ließ, mit dem Übergang auf Kupferrohr und einem Kupferabzweig aus dem Bleirohr. Doch sind außerdem

zahlreiche Reste von Flussmittel an der übrigen Installation aus Kupfer zu finden, die früher oder später zu Korrosion führen. An einigen Stellen ist bereits eine grüne Verfärbung durch Oxidation zu erkennen. Und das Befestigen einer Leitung an eine andere mittels Leukoplast ist alles andere als fachmännisch. Die Red.
