VERPRESST – UND DOCH NICHT DICHT

Metallische Pressverbindungen

Überschwemmung im OP

Wasserschaden im Hotel

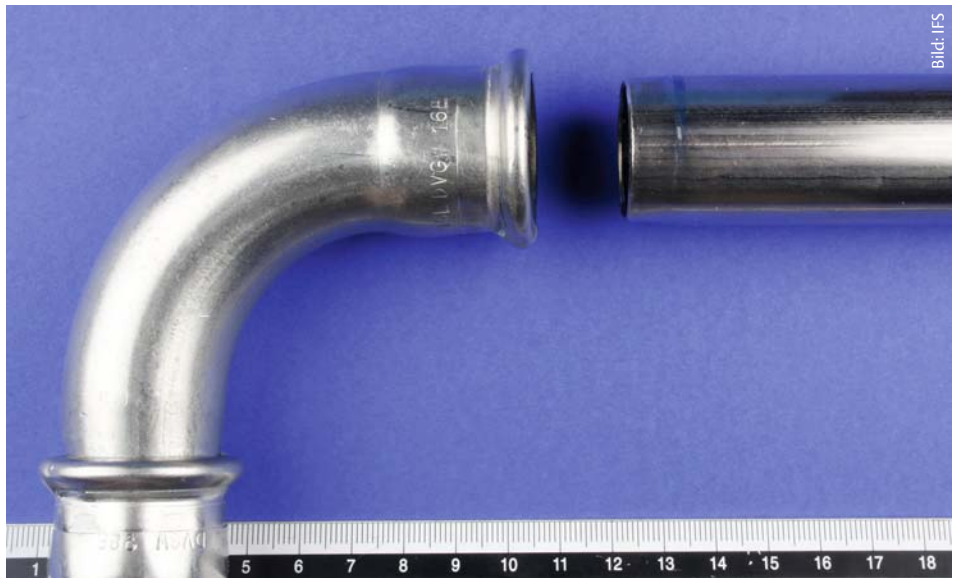
Eine Druckprüfung der Leitung hatte laut Installationsfirma stattgefunden. Ein Protokoll dieser Prüfung wurde aber nicht vorgelegt. Der Wasseraustritt erfolgte an einem 90°-Einsteckbogen. Dieser Teil der Installation wurde asserviert und im Labor genauer untersucht. Dabei ging es vor allem um drei Fragestellungen:

Bild 1: Dieser 90°-Einsteckbogen war schadenursächlich. Die Pressverbindung hat sich gelöst

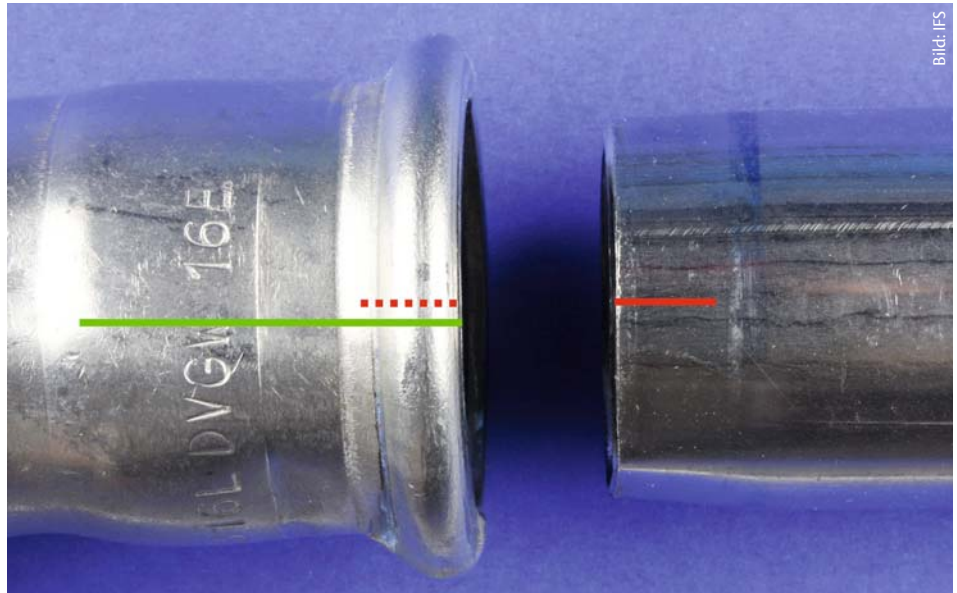
Abbildung 1 zeigt den schadenursächlichen Einsteckbogen. Die Detailaufnahme auf Abbildung 2 lässt die viel zu geringe Einschubtiefe erkennen. Statt der geforderten 24 mm konnten nur 7,5 mm gemessen werden. Eine stabile Verbindung ist so nicht gegeben. Somit liegt eindeutig ein Installationsmangel in Verantwortung der Installationsfirma vor. Darüber hinaus erscheint es zweifelhaft, ob eine vorgeschriebene **↪ Druckprüfung** mit minimal 15 bar Wasserdruck stattgefunden hat. Eine solche Druckprüfung hätte den Mangel zutage gebracht.

Bild 2: In der Detailansicht zeigt die grüne Markierung die vorgeschriebene und die rote Markierung die tatsächliche Einschubtiefe an

Die erste Voraussetzung, um Schäden an Verpressungen zu vermeiden, ist die Verwendung zertifizierter Materialien und den dafür vorgesehenen Werkzeugen. Dann muss die vom Hersteller in den technischen Unterlagen vorgegebene Einschubtiefe unbedingt eingehalten werden. Eine weitere Schadensursache können schlecht entgratete Rohrenden darstellen. Diese beschädigen beim Einschieben in die Fittings die darin sitzenden Dichtungen. Überall, wo gearbeitet wird, passieren Fehler. Das gilt auch bei der Herstellung von Pressverbindungen. Aus diesem

Grund ist in den einschlägigen Normen eine Druckprüfung der Installation nach Fertigstellung vorgesehen. Mithilfe einer solchen Druckprüfung können mangelhafte Pressverbindungen zuverlässig festgestellt werden. So können Undichtigkeiten

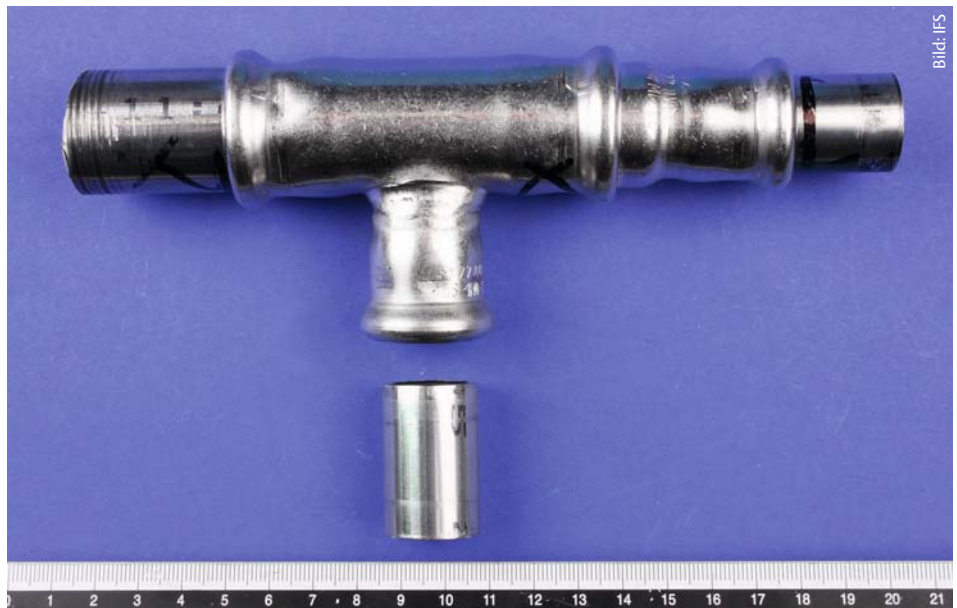
Die Umstände des zweiten Schadenbeispiels ähneln dem oben beschriebenen Schaden. Der Schaden ereignete sich in einem Hotel. Wie Krankenhäuser sind Hotels durch eine umfangreiche Trinkwasser-Installation gekennzeichnet. Auch das Hotel war ein Neubau und noch nicht übergeben. Der Schaden trat in einer Steigleitung im 4. Obergeschoss auf. Vom nicht unerheblichen Schaden waren das 4. Obergeschoss und die darunterliegenden Geschosse betroffen. Eine Pressverbindung hatte sich gelöst und damit den Schaden verursacht. Das IFS wurde mit der Schadenursachen-Ermittlung beauftragt. Die mangelhafte, schadenursächliche Pressverbindung befand sich an einem T-Stück. Wie im oben dargestellten Schadenfall mussten die Fragen nach zertifiziertem Material, systemkonformem Presswerkzeug und ausreichender Einschubtiefe beantwortet werden. Die Untersuchungen im IFS ergaben, dass es sich um zertifiziertes Material eines bekannten Markenherstellers handelte. Ein Produktmangel lag nicht vor. Anhand der Pressspuren konnte im Labor des IFS ermittelt werden, dass nicht ein systemkonformes Presswerkzeug, sondern das eines anderen Herstellers verwendet wurde. Den größten Beitrag zur Schadenentstehung leistete aber die viel zu geringe Einschubtiefe. Statt der vom Hersteller geforderten 21 mm lag diese nur bei 8 mm. Das stellt einen gravierenden, schadenursächlichen Mangel dar, der auf Abbildung 4 erkennbar ist.

Bild 3: Die schadenursächliche Rohrleitungskomponente im zugesandten Zustand

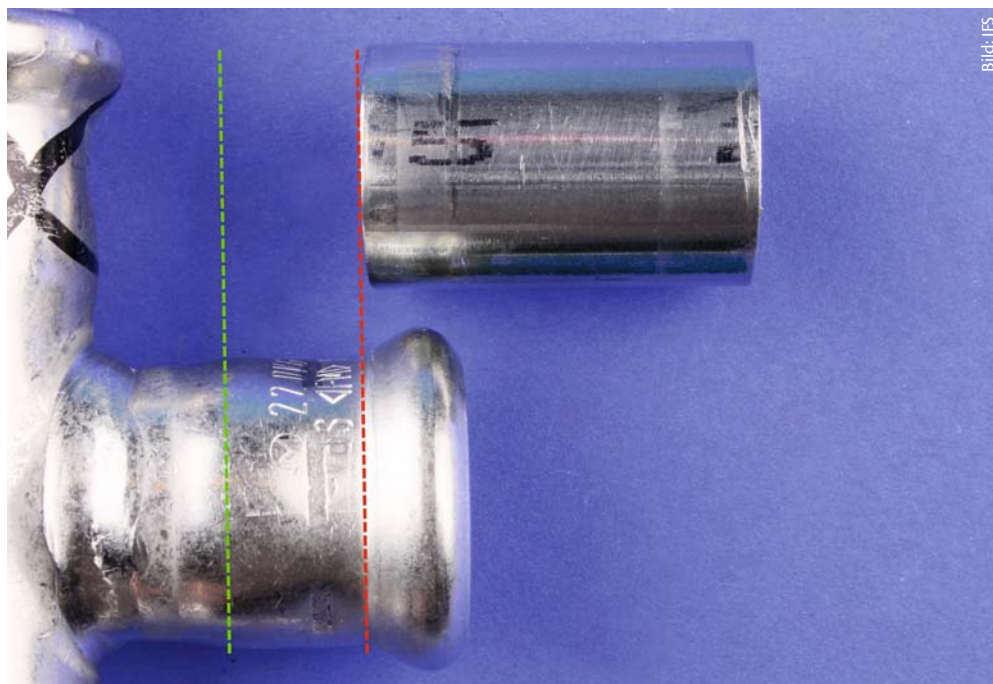
Bild 4: Detailansicht der schadensursächlichen Verbindung. Die rote Linie markiert die tatsächliche Einschubtiefe, die grüne die vorgeschriebene Einschubtiefe
