PRESSVERBINDUNGEN AN KUNSTSTOFFLEITUNGEN

Nicht ganz dicht

In einem ersten Bericht bezogen sich die Mängel undichter Pressverbindungen auf metallene Rohre. Leider passieren Fehler aber auch beim Andocken von Kunststoffleitungen. Lesen Sie, welche Tipps die Profis des IFS (Institut für Schadenverhütung) uns zu diesem Thema geben können.

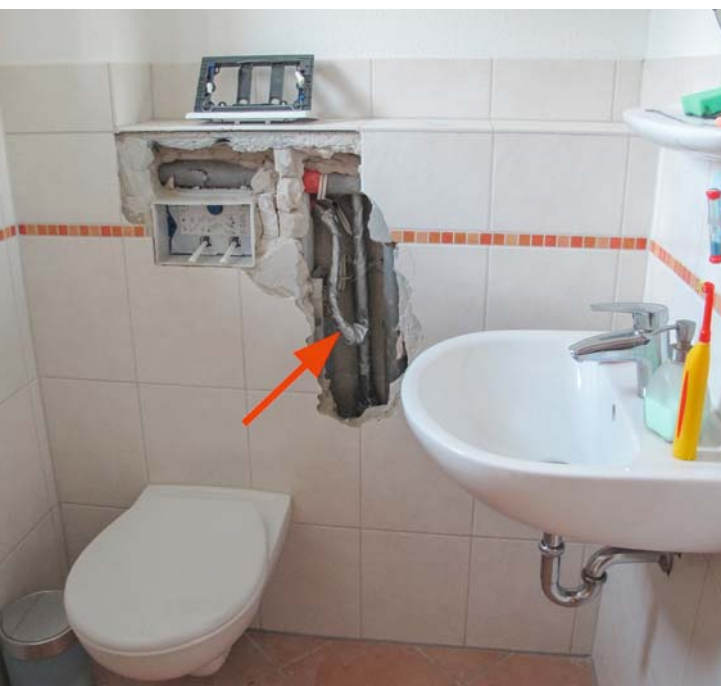
Ein Beispiel für eine fehlende Verpressung illustriert der erste Schadenfall: Vor sechs Jahren war die Familie in eine neue, schöne Doppelhaushälfte eingezogen. Dann fiel ein muffiger Geruch auf und schließlich war im Essbereich der Küche ein deutlicher [➔ Schimmelbefall](#) zu erkennen. Voraussetzung für Schimmelwachstum ist immer Feuchtigkeit. Deshalb wurde von einem Sachverständigen die Quelle dieser Feuchtigkeit gesucht und auch mit Hilfe einer Leckortung gefunden. Die Leckage befand sich im Gäste-WC, das an die Küche angrenzt. Hinter einer gefliesten Vorwand, im Anschlussbereich des Spülkastens, war die Leckage zu finden. Versicherer sprechen in solchen Fällen von Allmählichkeitsschäden. Diese sind besonders tückisch, weil sie oft über einen langen Zeitraum nicht bemerkt werden. Die Durchfeuchtung des Gebäudes kann dann schon sehr weit fortgeschritten sein. Daraus resultieren dann sehr oft hohe Schadenssummen. Das Institut für Schadenverhütung und Schadenforschung wurde damit beauftragt, die Ursachenermittlung für diese Leckage durchzuführen. Bild 1 zeigt die freigelegte Schadenstelle. Der rote Pfeil weist auf die Position der schadenursächlichen Pressverbindung.

Bild 1: Die Schadenstelle befand sich hinter dem verfliesen Vormauerwerk. Der rote Pfeil zeigt auf die gefundene Undichtigkeit

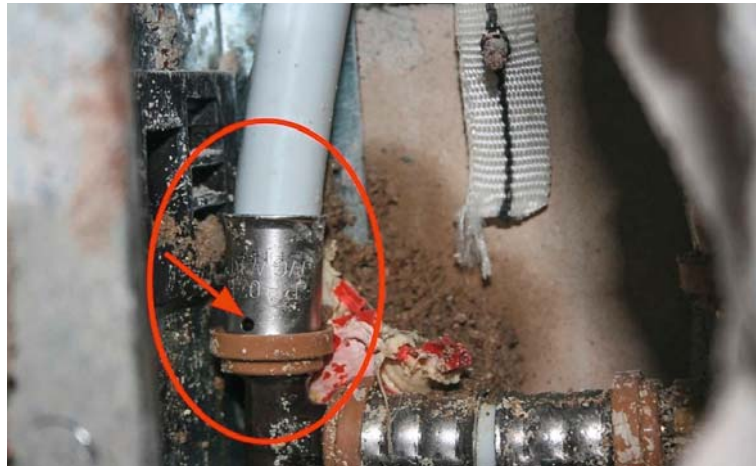
Bild 2 zeigt die hinter einer Fliese befindliche schadenursächliche Pressverbindung an einem Winkelfitting – so wie sie im eingebauten Zustand vorgefunden wurde. Bereits hier ist erkennbar, dass das von oben in das Fitting eingeschobene Rohr nicht im Sichtfenster der Presshülse zu sehen ist

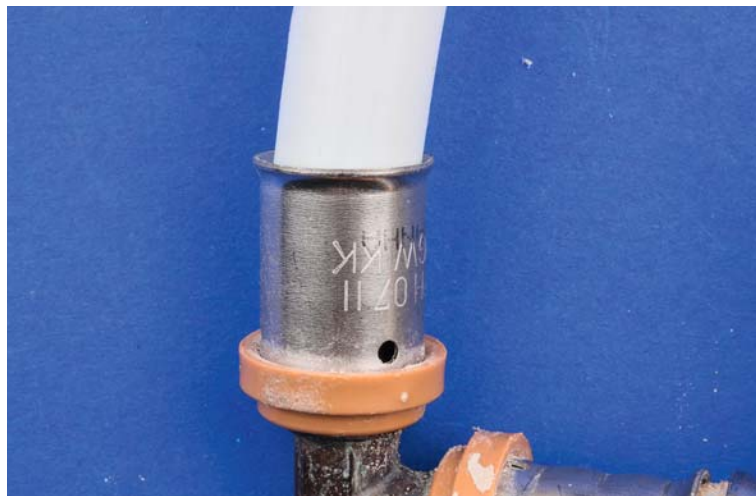
Auf dem Bild 3 ist die schadenursächliche Verbindung im ausgebauten Zustand im Labor zu sehen. Spuren einer Verpressung sind an der Presshülse des Fittings nicht vorhanden. Das Rohr lässt sich leicht aus der Muffe herausziehen

Das zeigt, dass während der Montage keine Verpressung erfolgte. Mit einer ➔ **Druckprobe** hätte man diesen Fehler sicher erkennen können. Die ausführende Installationsfirma gab an, eine Druckprobe durchgeführt zu haben. Ein entsprechendes Protokoll konnte sie jedoch nicht vorlegen. In einer solchen Situation werden Gebäudeversicherer einen Regress gegenüber dem Installateur anstrengen.

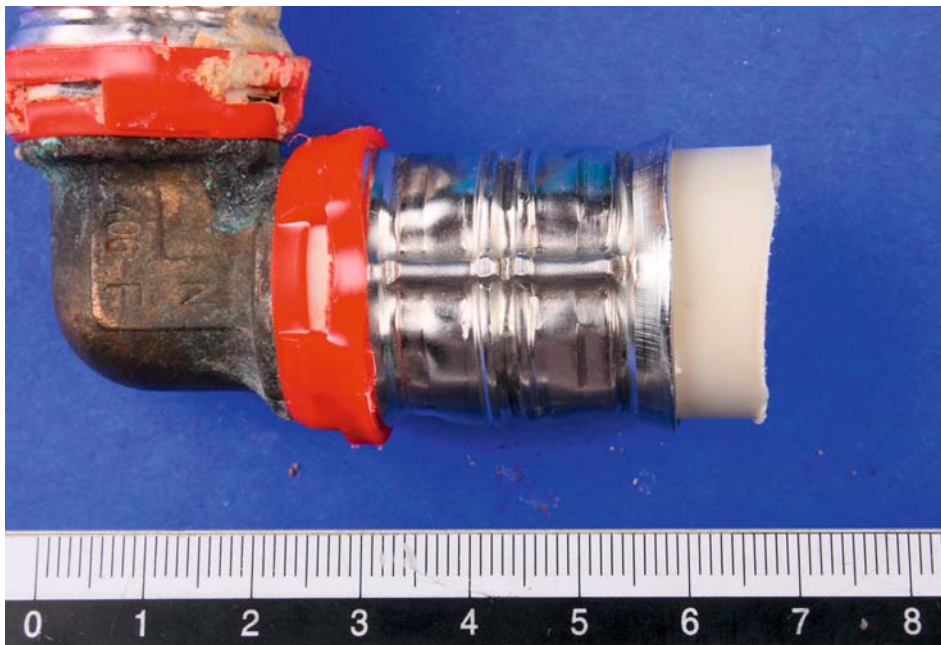
Im Bild 4 ist eine der schadenursächlichen Verbindung im ausgebauten Zustand im Labor zu sehen. Wie sich zeigte, war ein Presswerkzeug verwendet worden, das nur für Metallrohrsysteme geeignet ist. Dieser fehlerhafte Werkzeugeinsatz führte zu übermäßigen plastischen Verformungen an der Presshülse und weiteren Komponenten. Hierdurch kam es zu Beschädigungen des Rohres und in der Folge zur Undichtigkeit der Verbindung.

Bild 4: Die Presshülse der Verbindung sowie auch der rote Haltering des Fittings zeigen infolge eines ungeeigneten Werkzeugeinsatzes intensive plastische Verformungen und Beschädigungen

Mit etwas mehr Sorgfalt bei der Wahl des geeigneten Presswerkzeugs wäre dieser Schaden vermieden worden.

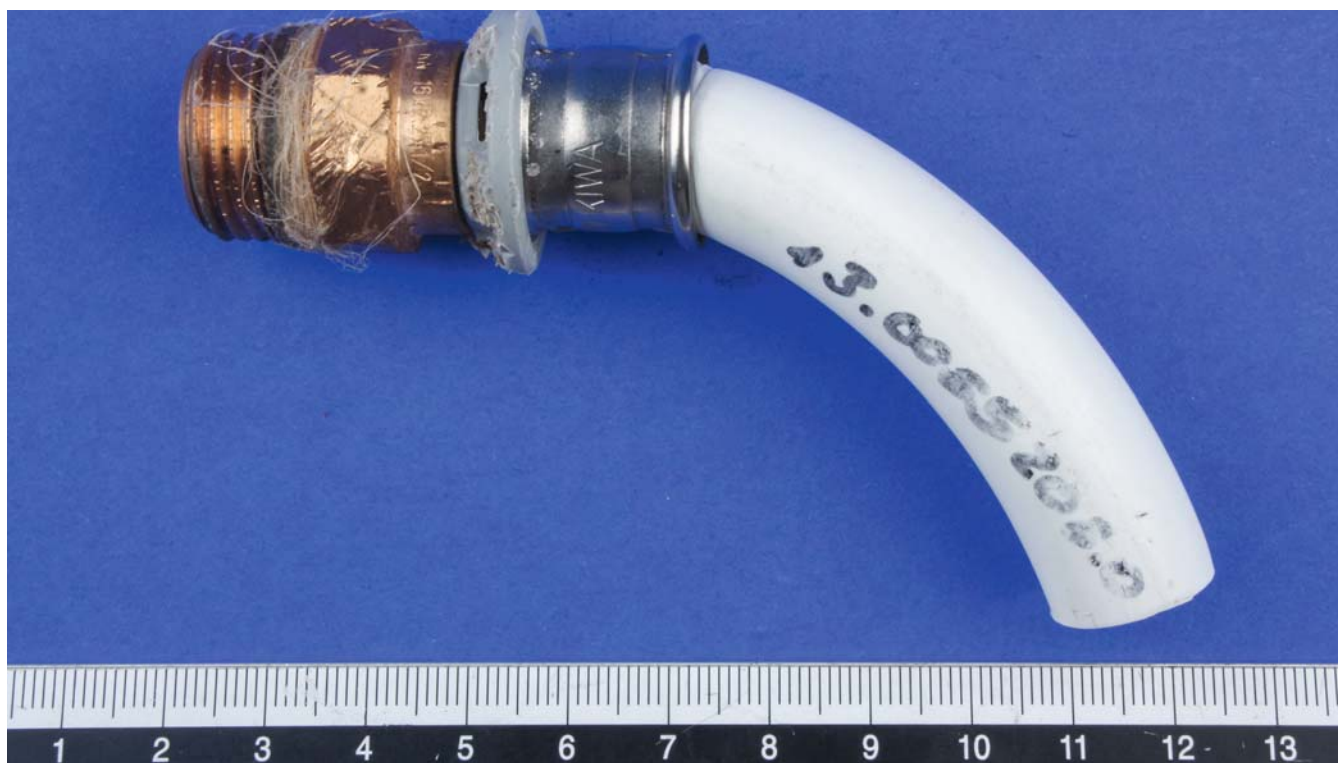
Die durch einen Sachverständigen durchgeführte Leckortung wies auf einen Wasseraustritt an einer Verpressung im Bereich der Warmwasserzuleitung eines Bidets hin. Der schadenursächliche Leitungsabschnitt wurde zur genaueren Untersuchung an das IFS gesandt. Bild 5 zeigt dieses Asservat im zugesandten Zustand. Unschwer ist zu erkennen, dass das Rohr direkt hinter der Presshülse des Fittings umgebogen und hierbei stark plastisch verformt worden ist. Das deutet schon auf eine Montage unter Spannung hin.

Bild 5: Das Rohrmaterial wurde hinter der Pressverbindung unzulässig umgebogen. Unmittelbar am Ende des Fittings ist der zulässige Biegeradius des Rohres unterschritten

Eindeutige Merkmale für einen Gewaltbruch sind zu erkennen. Bei korrekter Leitungsführung hätte dieser Schaden vermieden werden können. Die Versicherung hat einen Regress gegen den Installateur angestrengt.

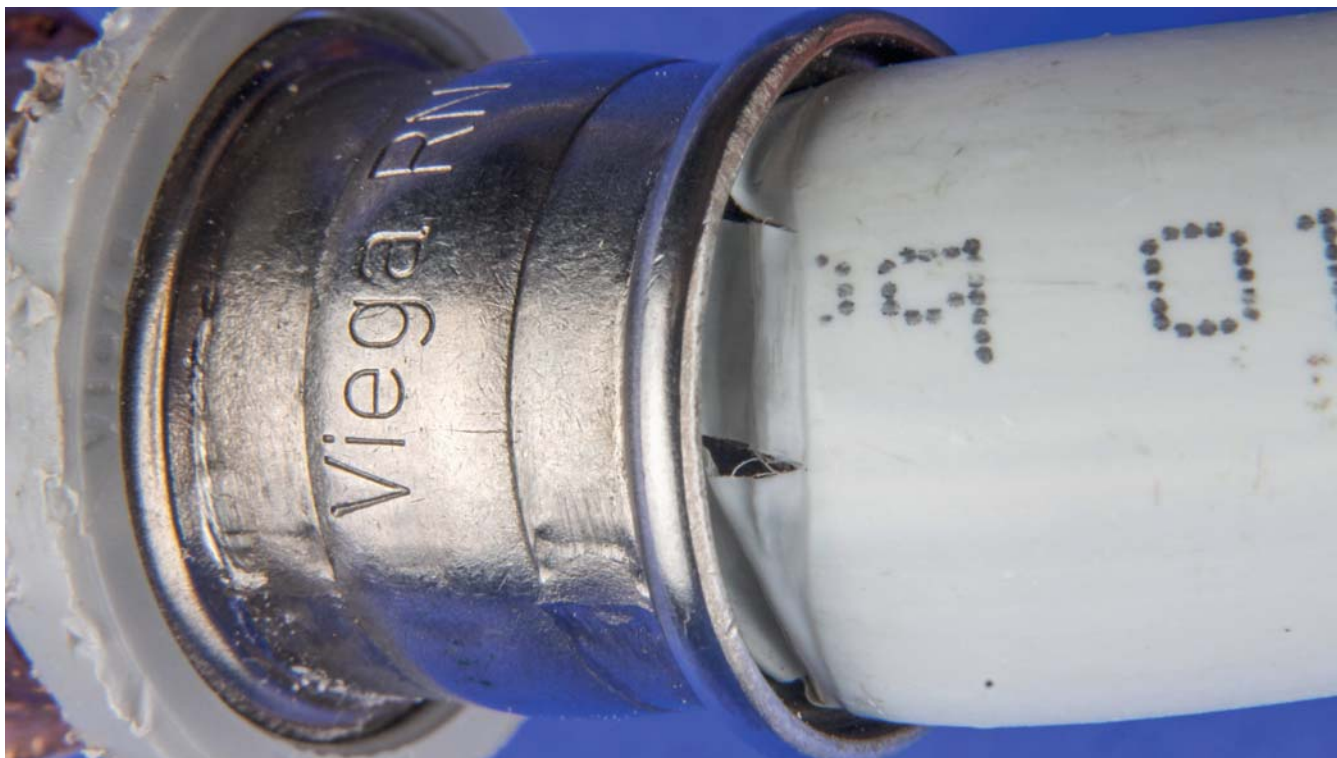
Bei genauerer Prüfung bestätigt sich dieser Anfangsverdacht, wie auf Bild 6 deutlich wird. Der weiße Schutzmantel ist gerissen.

Bild 6: Nach einer ordnungsgemäßen Verpressung ist es durch eine übermäßige Dehnungsbeanspruchung des Rohrwerkstoffes zur Rissbildung gekommen
