Aus Krauses Gruselkabinett

Zu unserem Artikel „Schallschutzmangel“ in sbz-monteur 06/2000, Seite 12. Ausführungen, wie in diesem Artikel beschrieben, scheinen gar nicht so selten zu sein. So erhielten wir einige Fotos von Herbert Krause aus Dortmund, die wir Ihnen, liebe Leser, nicht vor-
enthalten möchten.

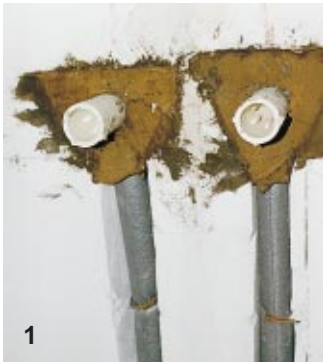
Beim Anschluss der Wannenfüll- und Brausebatterie (Bild 1) hat der Installateur

zwar die Kalt- und Warmwasserrohre wärmegeklämt, aber nicht daran gedacht, dass der Schaumstoffschlauch auch Schallschutzaufgaben zu erfüllen hat. So scheint einerseits die Kalksteinwand zu tief geschlitzt worden zu sein. Außerdem wurde der Dämmschlauch mit den Rohrhaken gequetscht, sodass der Schallschutz erheblich reduziert wird. Durch die Befestigung der Wandscheiben mit Schnellbinder wurde er jedoch ohnehin aufgehoben.

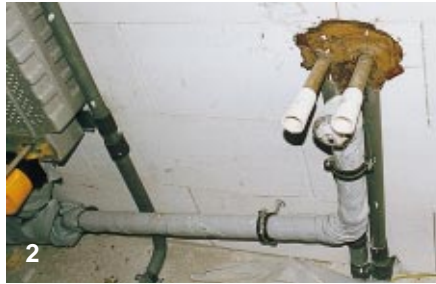
Ähnlich ist es bei dem Waschtischanschluss in Bild 2. Hier wurden wenigstens die Abflussgeräusche durch Dämmband und Rohrschelle mit Dämmeinlage vom Baukörper entkoppelt. Doch auch hier wurden die Zuflusswandscheiben mit Schnellbinder direkt befestigt.
