Lüftungsgerät im Spitzboden

Schäden durch Fehler am Bau – Fall 18

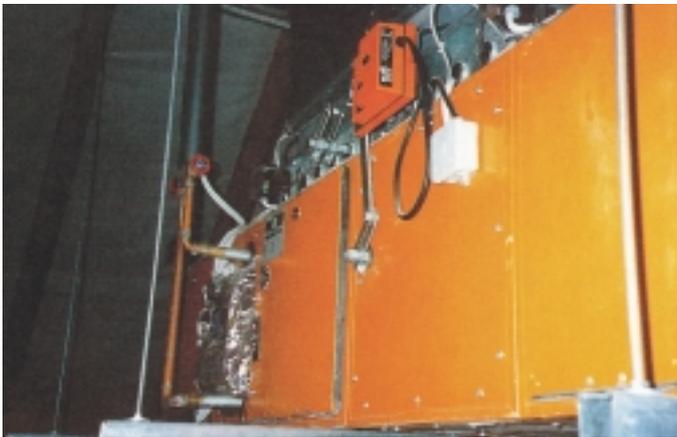
Die Ursache für verminderten Wohnkomfort: Das nachträglich installierte Klimagerät mit Wärmerückgewinnung

In einem Wohn- und Geschäftshaus wurde eine Lüftungsanlage mit Wärmerückgewinnung installiert. Schon bald zeigte sich, dass die Lüftungsanlage in verschiedenen Räumen einen sehr hohen Geräuschpegel erzeugte. Im

Abstand von nur einem Meter vom Dachfenster eines Kinderzimmers im 2. OG wurden Schalldruckpegel von 45 dB(A) gemessen.

tungsgeräte dürfen nicht hängend an Dachsparren befestigt werden. Sie sind mit schallschluckenden Unterlagen direkt auf Bauteilen mit großer Masse, z. B. Dachbalken, anzubringen.

leitung von Körperschall durch Geräte und Anlagen über Halterungen und Fundamente sind elastische Schichten zur Absorption der Schallwellen zu montieren. Lüf-

Dabei sind schalltechnisch geprüfte Befestigungselemente einzusetzen. Denn mangelhafter Schallschutz kann teuer werden.

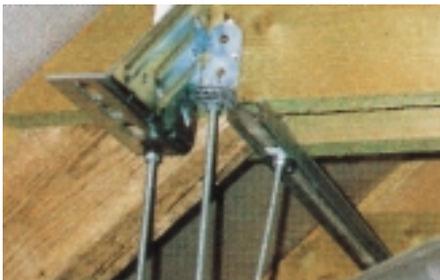
Die gedämmten, durch Segeltuchstutzen entkoppelten Lüftungskanäle wurden ordnungsgemäß mit Gummieinlagen auf den Deckenbalken montiert. Das Klimagerät der Lüftungsanlage aber, wurde im Spitzboden hängend an den Dachsparren befestigt. Diese Befestigung führte zur Körperschallübertragung auf die Bauteile des Hauses. Das Dachfenster

im 2. OG wirkte dabei wie ein Resonanzkörper und verstärkte den Körperschall noch.

Die Befestigung des Klimagerätes erfolgte an den Dachsparren
