Mangelhafte Heizungsinstallation

Schäden durch Fehler am Bau

Fall 19

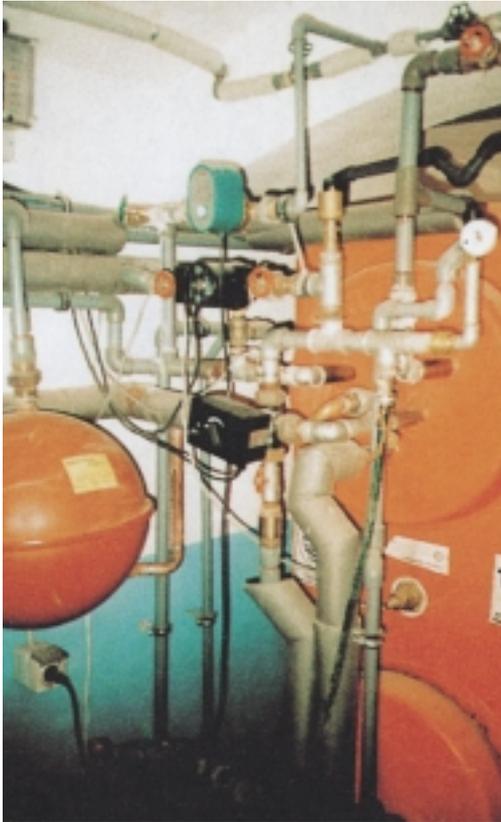
Wer glaubte, die chaotische Leitungsführung im Heizkesselbereich sei durch nichts zu toppen . . .

Nachrechnung ergab, dass der eingebaute Heizkessel zu klein gewählt worden war. Ein hydraulischer Abgleich des Heizungssystems wurde nicht vorgenommen. Die Anlage wurde im Wesentlichen mit Kunststoffrohren ausgeführt. Dabei waren an vielen Übergängen auf Gewinderohr Undichtheiten mit Kalkausblühungen zu erkennen. Neben diesen Verarbeitungsfehlern war die Beurteilung der Installation nach ästhetischen Gesichtspunkten verheerend.

geschränkt möglich sein. Was vor Ort vorgefunden wurde erfüllt diese Anforderungen in keinem Punkt. Rohrleitungen sind gradlinig und rechtwinklig zu Wänden und Decken zu verlegen. Die Rohrabstände frei verlegter Leitungen untereinander und zu Wänden und Decken müssen so gewählt werden, dass Armaturen gut zugänglich und nachträgliche

Arbeiten an einzelnen Leitungen möglich sind. Ferner muss eine Entleerung der Leitungen möglich sein. Für elektrische Leitungen in trockenen Räumen hat die Verlegung in Installationsrohren zu erfolgen. Die Rohre sind mittels Schellen zu befestigen. In ein und demselben Rohr dürfen nur Leitungen des gleichen Stromkreises liegen.

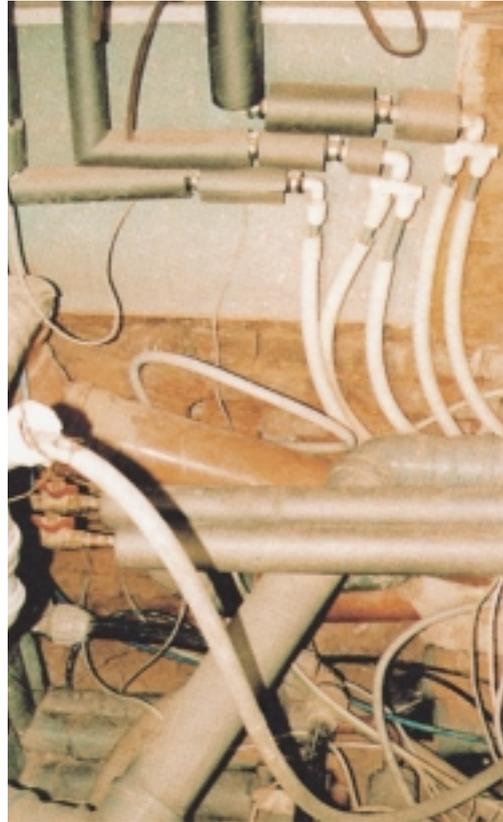
. . . der durfte sich bei einem Blick auf die Installation im Abstellraum eines Besseren belehren lassen

Die Heizungsanlage im Hause des Kunden jedenfalls, ist schrottreif. Die Frage, ob er sich wenigstens kurz an einem besonders niedrigen Installationspreis erfreuen konnte, blieb im Rahmen der Schadenanalyse leider unbeantwortet. (Quelle: FH Erfurt; Baufehler und Schäden an versorgungstechnischen Anlagen)
