Bad der langen Wege

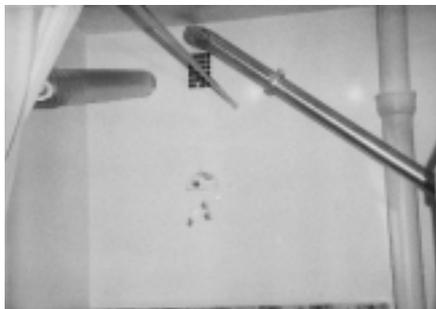
Nicht, dass irgendetwas in diesem Bad nicht funktionieren würde. Vielmehr sind die Leitungsführungen interessant. Unteres Bild: Da wäre an der linken Wand die Abgasleitung des Durchlauferhitzers, die, aus der Küche kommend, leicht ansteigend durch das halbe Badezimmer führt und

damit gleich zur Beheizung dient. Eine ähnliche Wirkung dürfte die Abgasleitung des Einzelraumgasheizers haben, dessen Rohr aus dem rechten Nachbarraum kommt und schräg über die hintere Badezimmerwand führt, um TRGI-gemäß oberhalb der Raumentlüftung in den Abluftschacht zu münden. Eleganter wäre es sicher gewesen, vom Gerät aus senkrecht nach oben und dann mit nur geringer Steigung in den Schacht zu fahren. Rechtes Bild: Über den schwungvollen Zulauf des Spülka-

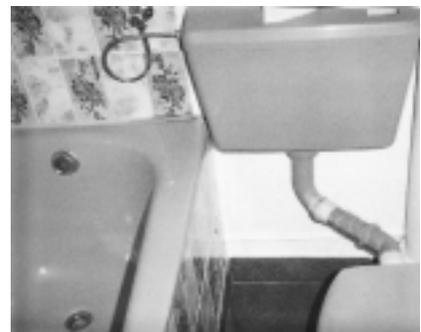
stens wollen wir nicht reden. Doch da ist noch der Anschluss des Spülkastens an die Kloschüssel, der mittels HT-Rohren hergestellt wurde anstatt wenigstens mit einem Rohr der gleichen Farbe wie Spülkasten, Toilettensitz und Badewanne, wenn schon die Installation eines Druckspülers nicht möglich gewesen sein sollte.
