Mahagoniverkleidete Gussbadewanne

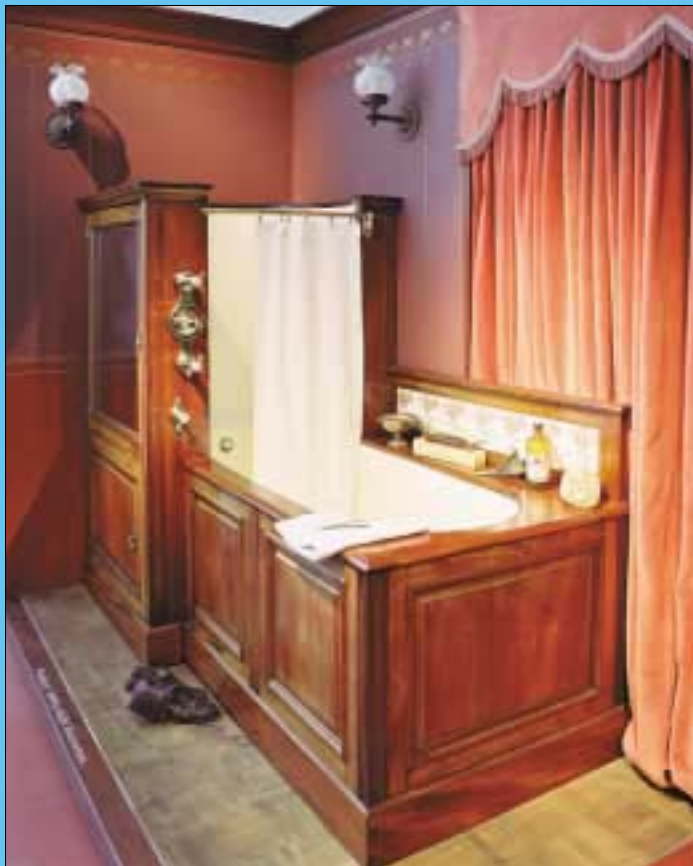
Badeeinrichtungen fanden bis Anfang des vergangenen Jahrhunderts ihren Platz vorwiegend in Schlaf- und Ankleidezimmern vornehmer Häuser. Dem Aufstellungsort entsprechend forderte man ein ihrer Umgebung angepasstes Design, wie bei dieser mahagoniverkleideten Gussbadewanne mit Shanks Eureka-Misch- und Umstellarmatur aus England (um 1890).

Der Duschaufsatz ist mit mehreren Lochreihen für Seitenbrausen (Spray) sowie mit einer Schwallbrause ausgestattet. Der Wanneneinlauf befindet sich am Fußende der Wanne. Mit dem Aufkommen spezieller Badezimmer verloren holzverkleidete Badewannen an Bedeutung. Sie entsprachen nicht mehr den inzwischen gestiegenen Hygienevorstellungen, denn überschwappendes Wasser sammelte sich unzugänglich innerhalb der Verkleidung und führte hier nicht selten zur Fäulnis.
