Badewanne mit Duschaufsatz

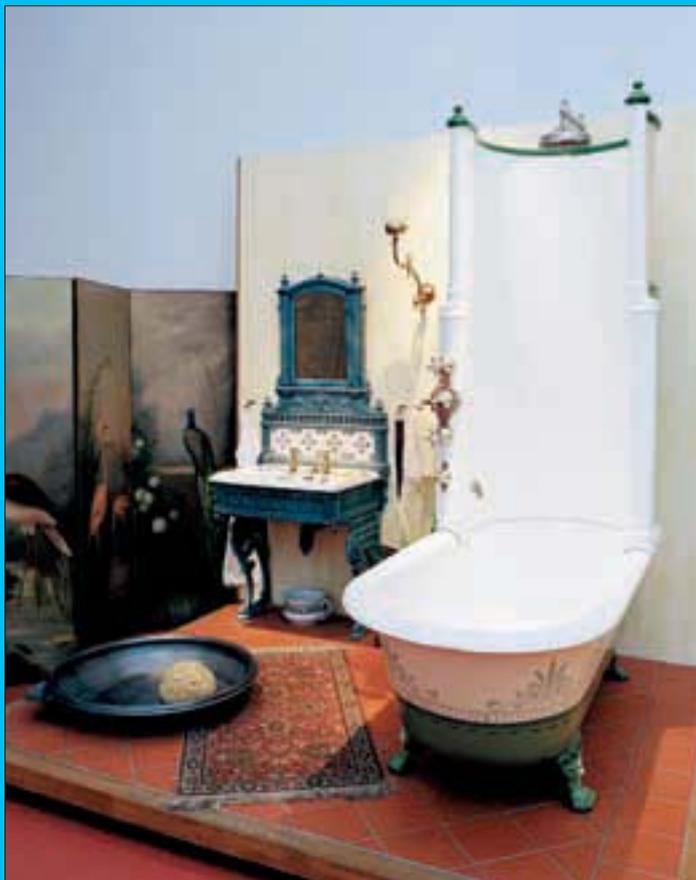
Der gusseiserne und emaillierte Waschstand sowie die Badewanne mit Duschaufsatz und integrierten Seitenbrausen wurden vermutlich um 1895 von der englischen Firma Shanks hergestellt. Obwohl die Wanne wie auch der Waschstand ihren Standplatz wahrscheinlich in einem Ankleidezimmer hatten, dokumentieren sie bereits den Übergang vom wohnlichen Sanitärmöbel zum hygienischen Zweckdesign.

Der Fußbodenraum ist zur Reinigung und besseren Trocknung leicht zugänglich, sämtliche Oberflächen sind abwaschbar. Badewannen wurden zu dieser Zeit, um sie besser in den Wohnbereich integrieren zu können, mit Ornamenten oder flächendeckender Strukturmalerei versehen. Der Kunde konnte hierbei unter mehreren Mustern und Farben wählen.
