› SBZ-Leser berichten ‹

**Lebensgefährlich:
Heizkörper an Gasleitung
angeschlossen**

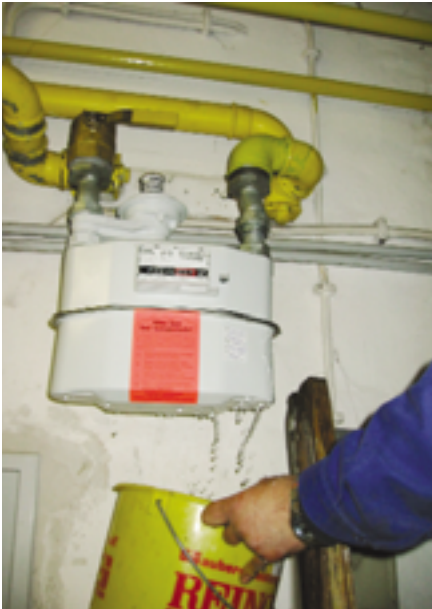
Aus dem Gaszähler strömte Wasser

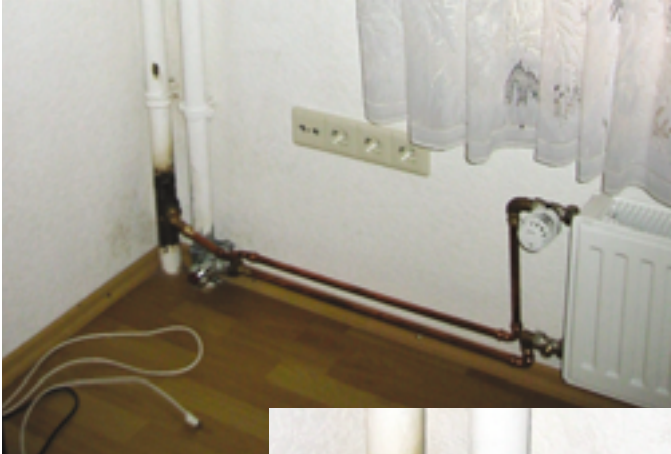
Der Rücklauf wurde durch ein Explosions-T-Stück mit der verzinkten Gasleitung (rechts) verbunden

dieser unserem Monteur, dass eine andere Firma lediglich einen Heizkörper neu installiert hätte. Nach genauer Betrachtung der Rohrleitungen ist zu erkennen, dass das linke Rohr ein Heizungsrohr ist. Ein schwarzes Rohr 40/44, befestigt wie vor 30 Jahren mit Heizungsrohrschellen. Das rechte Rohr ist verzinkt DN 32 und mit Stiftröhrschellen befestigt. Beim Anschluss des neuen Heizkörpers wurde der Vorlauf in das Heizungsrohr eingeschweißt. Der Rücklauf wurde durch ein Explosions-T-Stück mit der Gasleitung verbunden! Bei der Inbetriebnahme des Heizkörpers strömte Heizungswasser in die Gasleitung. Die weit verzweigte Gasleitung füllte sich mit Heizungswasser. Dadurch fielen bei minus 4 °C die Durchlauferhitzer

und der Gasbrenner der Schule aus. Man sollte sich lieber nicht ausdenken, was passiert wäre, wenn der Wasserdruck in der Gasleitung noch ein wenig höher angestiegen und der Gaszähler abgerissen wäre. Die Grundschule wäre sicher unfreiwillig in die Medien geraten. Ausgeführt wurde dieser Heizkörperanschluss übrigens von einem ortsansässigen Fachhandwerker, der nicht der Innung angehört und für seine günstigen Preise bekannt ist.
