## Böse Bastelarbeiten an Gasanlagen

# Noch mal Glück gehabt

*Unabhängig voneinander erreichten uns drei Leserzuschriften, die einmal mehr beispielhaft zeigen, dass es notwendig ist, Gasanlagen regelmäßig fachmännisch zu überprüfen. Sei es, um abenteuerlichen Bastelarbeiten auf die Spur zu kommen oder auch um gefährliche Altlasten zu erkennen und zu beseitigen.*

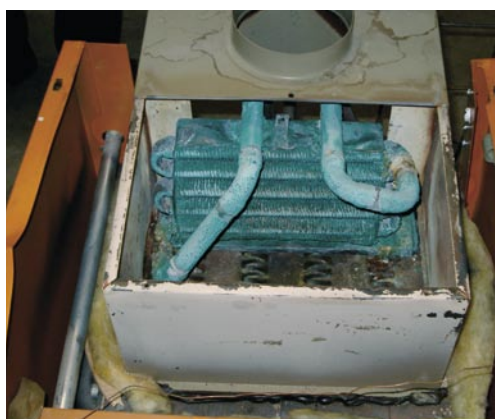
Bilder von einer Anlage, die mir bei einer Heizungssanierung untergekommen ist. Da hatte sich jemand richtig Mühe gemacht! Es handelt sich hier um einen „Wolf Kessel Baujahr 1988“ an dem eine Abgaswärmerückgewinnung der Marke Eigenbau nachgerüstet wurde. Und das, indem dieser jemand einen Wärmetauscher (aus einer alten „Vaillant T2“) in den Abgasweg des Kessels eingebaut und mit 22iger Kupferrohren angeschlossen hatte (Bild 1). Unter dem Wärmetauscher war sogar eine kunstvoll gedengelte Kondensatwanne angebracht (Bild 2). Sie nützte nur wenig, da das Kondensat einfach hinter den Kessel tropfte. Der Wärmetauscher war mittlerweile so stark oxidiert, dass eigentlich keine Abgabe mehr durchströmen konnten

und die Abgasströmungssicherung sich schon auflöste. Wie kann es sein, dass der Schornsteinfeger da nicht schon früher etwas gesagt hat?

**Bild 1: Brennwertanlage erwünscht? Kein Problem: Man bastle einfach den Wärmetauscher aus einer T2 in den Abgasweg des Wolf-Kessels**

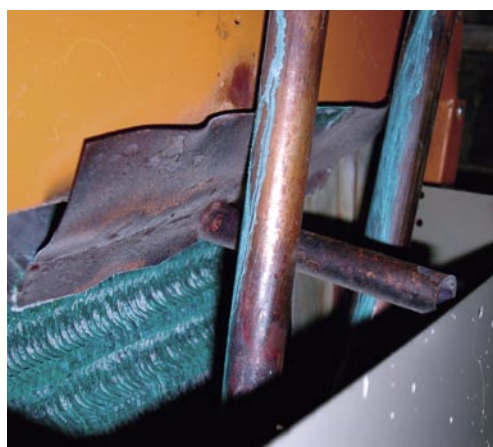
**Bild 2: Sogar an eine Kondensatwanne hatte der Bastlerkönig gedacht; die Suppe lief allerdings einfach hinter den Kessel**

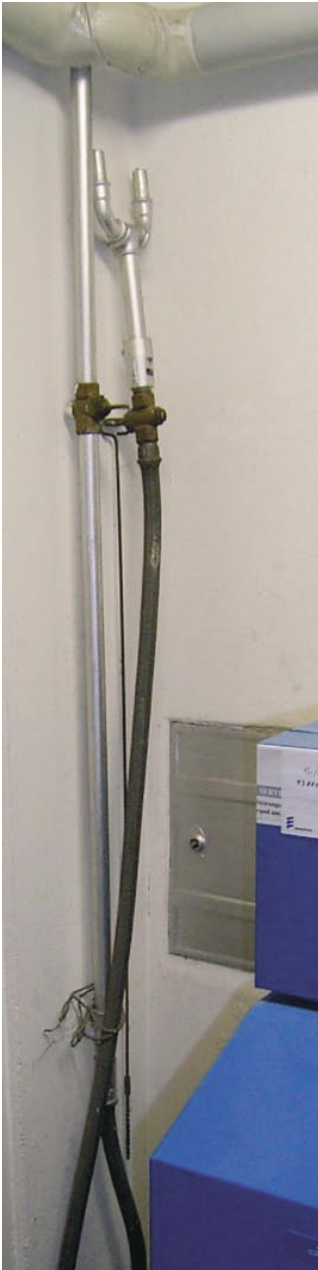
Bei einem Gas-Sicherheits-Check entdeckte einer unserer Franchise-Partnerbetriebe in einem alten Villengebäude eine riskante Altlast. Das Gebäude wurde vor Jahren mit einem großen Festbrennstoffkessel beheizt. Als Anzünder für den Festbrennstoffkessel diente die abgebildete Gaslanze (Bild 3). Wie man sieht,

**Bild 3a und 3b: Nur mittels Kegelhahn abgesperrt und ungesichert fristete dieser alte Gasanzünder jahrelang sein gefährliches Dasein**

handelte es sich um ein Rohr mit einem alten Kegelhahn als Absperrung, angeschlossen über einen Gummischlauch. Heute wird das Gebäude mittels Gas-Heizkessel beheizt. Zwar wurde dieser sehr ordentlich installiert; der alten Gaslanze hatte der Installateur beim Einbau des neuen Kessels aber keine Beachtung geschenkt. Unser Partner traute seinen Augen kaum, als er die Lanze kontrollierte und feststellen musste, dass sie noch immer an der Gasleitung angeschlossen war. Wäre der Hahn undicht geworden oder hätte diesen jemand geöffnet, wäre Gas munter in den Keller geströmt. Die Villa steht noch – die Gefahr ist jetzt beseitigt. Glück muss man haben!
