BAUSTELLE

KORROSTOPFEN

Unheil im Verborgenen

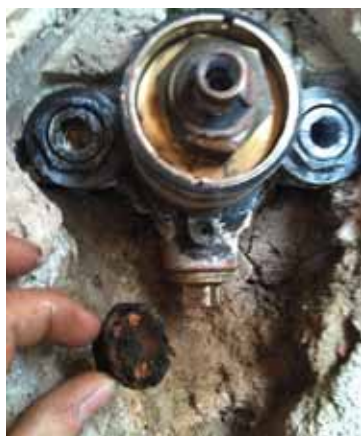
Auf dem Foto ist ein verzinkter Stopfen zu sehen (ins Bild gehalten, mit zwei Fingern) der zuvor noch in der Armatur war, anstatt des neuen Messingstopfens.

Aufgefallen ist das Ganze, als der Kunde sagte, dass sich sein Unterputzthermostat nicht mehr regeln lässt und schwergängig zu betätigen war.

Daraufhin stemmten wir die Wand auf und stellten fest, dass in der Messingarmatur ein verzinkter Stopfen verschraubt worden war. Die dort anfallenden Rost-

teilchen setzten sich in der Kartusche ab. Beim Versuch, ihn herauszuschrauben, ist er abgerissen und wir dachten, das Gewinde würde noch drinstecken. Aber das Gewinde war nicht mehr vorhanden und wir schraubten einen Messingstopfen ein.

Der Stopfen war also nur noch durch den umgebenden Mörtel gehalten worden. Natürlich war auch die Wand ein wenig feucht.

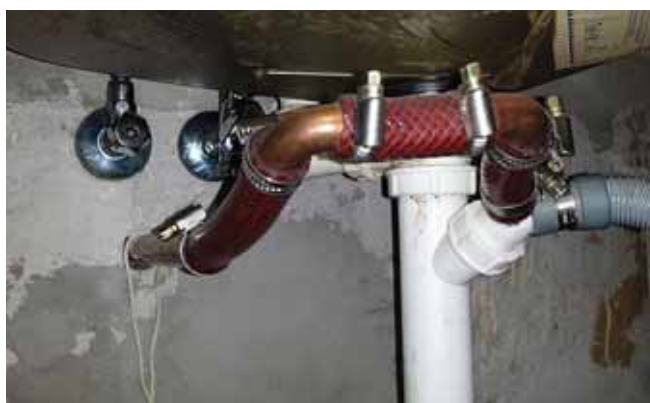
Als ich die Spülentür öffnete, um die Spüle anzuschließen, stellte ich fest, dass das nicht so schnell ging wie zuerst angenommen! Ich musste erstmal nachvollziehen wo dieses Kupferrohr mit Schlauchanschluss hinführte. Aber da war nur der Rohrschacht. Irgendwann konnte ich eins und eins zusammenzählen! Da konnte nur ein Rohrbelüfter dranhängen. Sehr schön, was man mit zwei Kupferwinkeln und sechs Schlauchschellen plus dazugehörigem Schlauch anstellen kann.

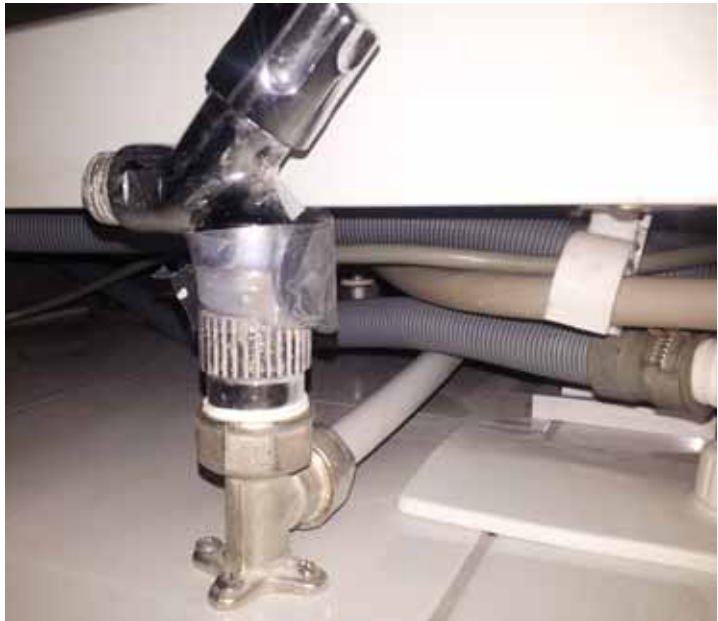
Man glaubt es kaum, aber es gibt noch Installateure, die selbst ein simples Geräteventil mit Belüfter noch falsch herum montieren. Und der Endkunde wundert sich, dass seine Waschmaschine kein Wasser bekommt.

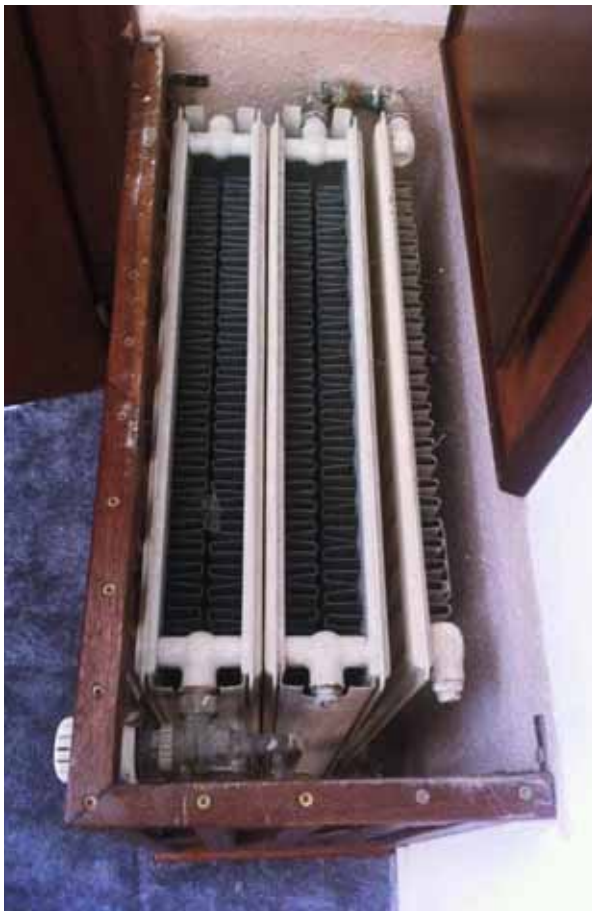
22-22-11

Bei einer Altbausanierung fanden wir diesen Heizkörper bzw. diese Heizkörper vor. Was man auf dem Bild nicht sieht, sind die „Standkonsolen“ bestehend aus zwei Ytong-Steinen.

Außerdem hat über diesem ganzen Konstrukt eine 3 cm dicke Marmorplatte gelegen.
