## SCHADENSCHWERPUNKT FLEXSCHLÄUCHE

Früher wurden Armaturen gerne mittels verchromter Kupferrohre angeschlossen. Heutzutage sind Flexschläuche der Standard. Lesen Sie wichtige Hintergründe zu diesem Thema

# Zehntausende Schäden

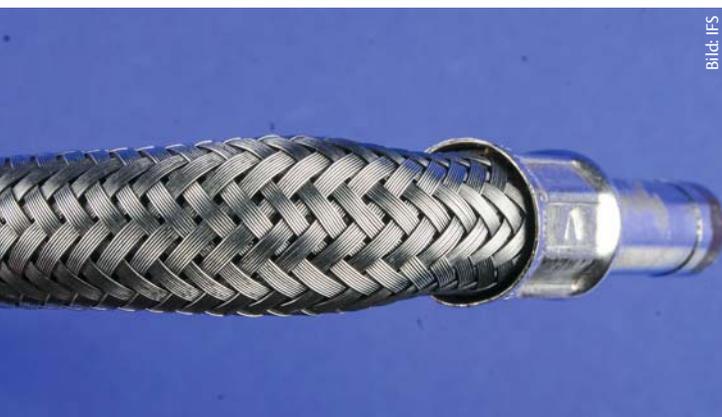
Bei einer im Labor durchgeführte Druckprüfung konnte die Schadenstelle in der Nähe einer Verpressung lokalisiert werden (Bild 1). Schon bei geringem Wasserdruck spritzte Wasser durch das Edelstahlgeflecht nach außen. Das Edelstahlgeflecht wies in diesem Bereich keine Beschädigungen auf.

**Bild 1:** Das Edelstahlgeflecht weist an der Schadenstelle keine Beschädigungen auf

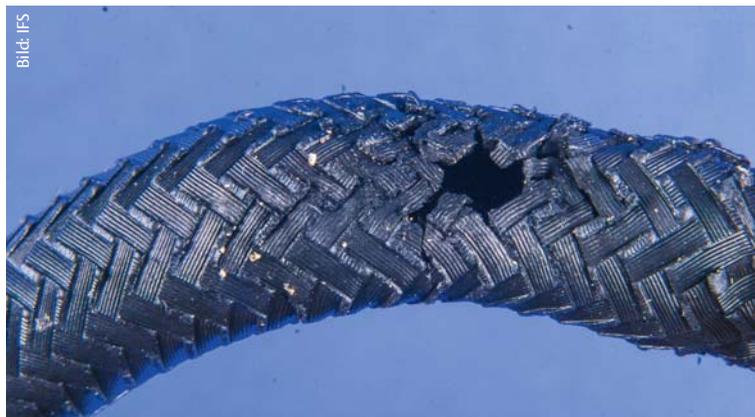
Durch Demontage des als äußere Hülle dienenden Edelstahlgeflechts wurde der innere Gummischlauch freigelegt. Deutlich ist die Schadenstelle in Bild 2 zu erkennen.

**Bild 2:** Der ca. 6 mm große Wanddurchbruch ermöglichte den Austritt größerer Mengen Warmwassers

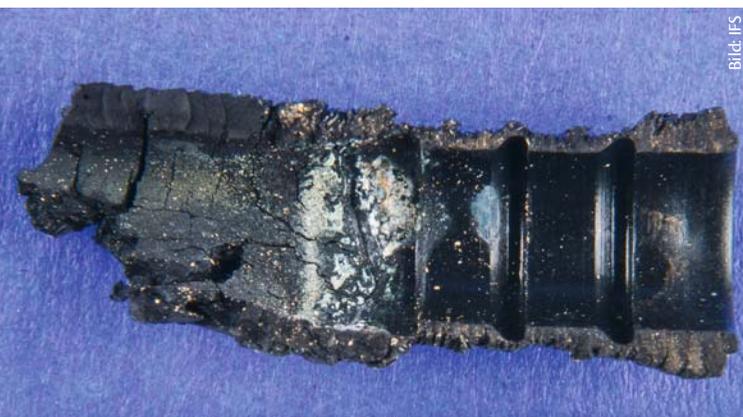
Der Gummi-Innenschlauch war insgesamt sehr spröde und brach bei der Präparation über den vollen Querschnitt. Nun wurde erkennbar, dass die Innenseite des Schlauches völlig versprödet ist. Zahlreiche Risse zeigten sich (Bild 3).

Diese Versprödung stellt eindeutig die Schadenursache dar. Ob diese Versprödung primär auf die zu hohe Betriebstem-

**Bild 3:** Deutlich ist auf der Innenseite des Schlauches Rissbildung durch Versprödung des Materials sichtbar

peratur oder auch auf Materialfehler zurückzuführen ist, spielt für den das IFS beauftragenden Versicherer keine Rolle mehr, da mögliche Ansprüche an den Hersteller nach elf Jahren ohnehin verjährt sind.

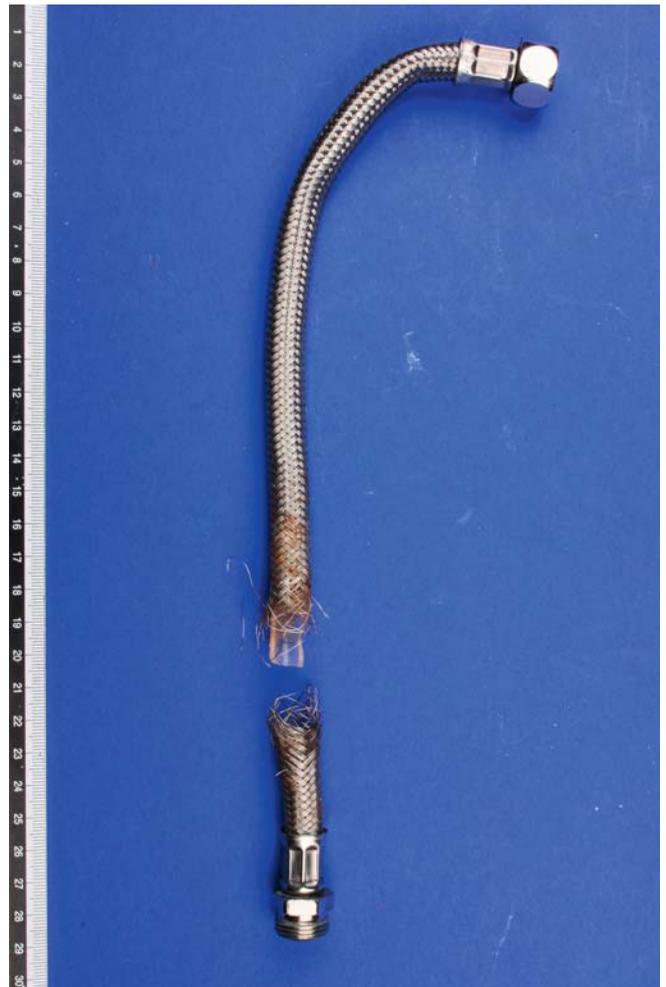
Bei dem übersandten Schlauch handelte es sich um ein DVGW-zertifiziertes Produkt, das von einer ortsansässigen Fachfirma eingebaut wurde. Wie Bild 4 zeigt, war der Schlauch beim Platzen in zwei Teile zerrissen worden.

**Bild 4:** Der schadenursächliche flexible Schlauch war in zwei Teile gerissen

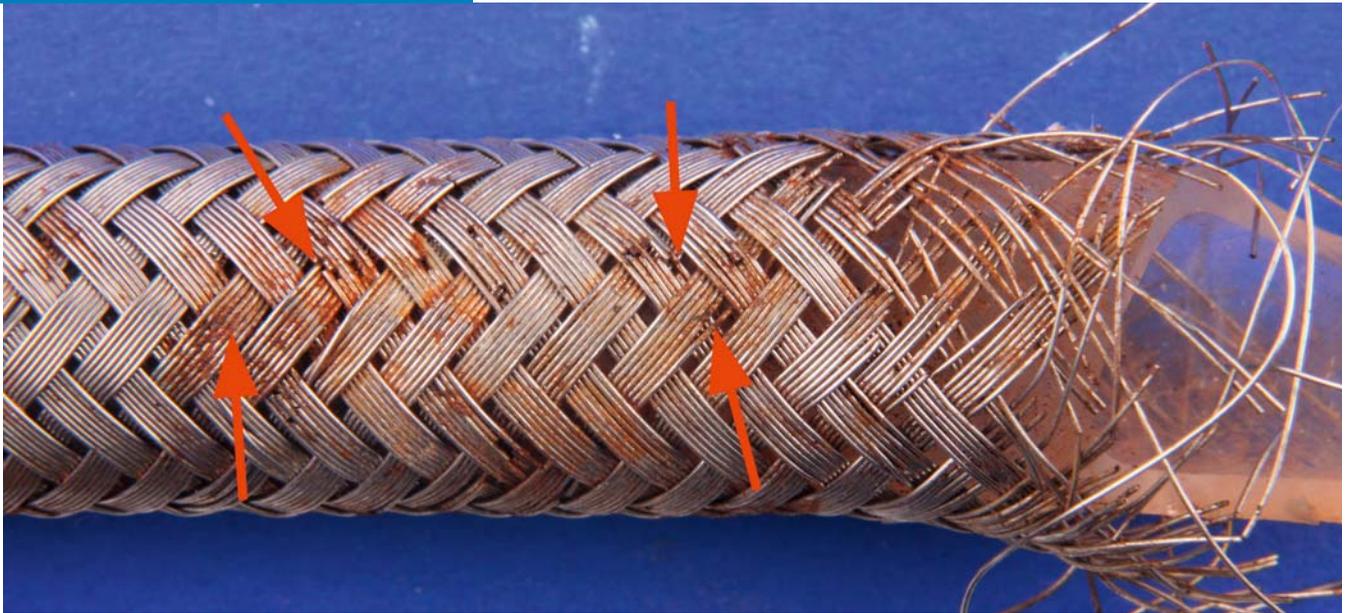
Bei der näheren Untersuchung des Schlauchs waren am Edelstahlgeflecht deutliche Spuren von Korrosion in Form brauner Beläge sichtbar (Bild 5). Zahlreiche Brüche und Anrisse

waren außerdem am Edelstahlgeflecht erkennbar. Braune Beläge fanden sich auch an der Oberfläche des im Inneren befindlichen Silikonschlauches.

**Bild 5: Das äußere Edelstahlgeflecht zeigt deutliche Spuren von Korrosion**

auszureichen. Regelmäßige Sichtkontrollen sind angezeigt. Sofortiger Austausch sollte erfolgen, wenn dabei Korrosionsprodukte und/oder andere Ablagerungen erkennbar sind. Es kann auch nicht schaden, solche Schläuche nicht erst nach der Grenznutzungsdauer – sondern bereits deutlich früher zu erneuern. Installateure sollten ihre Kunden darauf hinweisen – denn letztere sind mit der Thematik nicht vertraut.

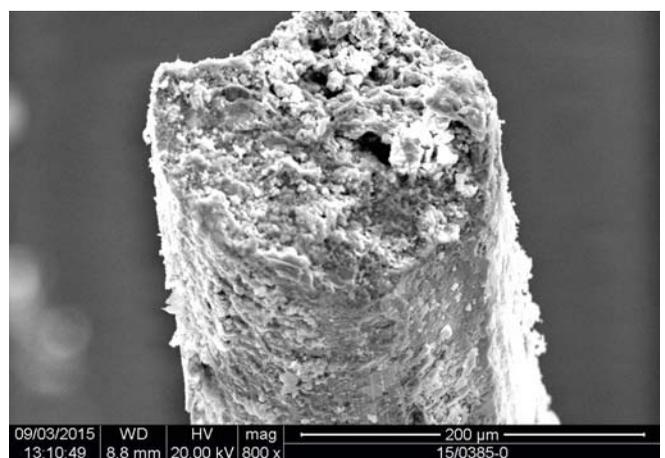
Unter dem Rasterelektronenmikroskop wurden einzelne Drähte näher untersucht. Dabei kann zwischen einer Schädigung durch Korrosion und einem Gewaltbruch unterschieden werden. Im vorliegenden Fall war das Ergebnis eindeutig: Die Zerstörung des Edelstahlstützgeflechts wurde durch Korrosion verursacht, wie für den Fachmann auf Bild 6 erkennbar ist. Durch energiedispersive Röntgenspektroskopie konnte außerdem das Element Chlor nachgewiesen werden. Dieses Element

wirkt bekanntermaßen korrosiv auf Edelstahl. Es ist in einer Reihe von handelsüblichen Putzmitteln enthalten.

Fest steht jedoch eindeutig, dass der Schlauch durch Außenkorrosion zerstört wurde.

**Bild 6: Unter dem Rasterelektronenmikroskop wird sichtbar: Dieser Draht aus dem Stützgeflecht wurde durch Korrosion zerstört**
