SANITÄR

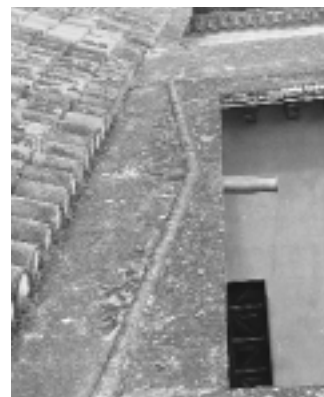
Als die Spanier Amerika entdeckten und eroberten, kannte man noch keine Dachrinnen aus Blech. Doch auch damals wollte man das Regenwasser nicht einfach von der Traufkante in den Innenhof tropfen lassen. So halfen sich die Baumeister auf andere Weise. Sie errichteten einen Dachvorsprung aus Mörtel, auf dem

ein Wall geformt wurde, der keilförmig von den Seiten zur Mitte hin verlief. Dort wurde ein Ablauf angeordnet, unter dem dann ein Wasserspeier aus glasierter Keramik angebracht war. Aus dem floss das Regenwasser meist in ein großes Gefäß aus gebranntem Ton. Gesehen in Atigua Guatemala.
