Unzureichende Heizungssicherung

Schäden durch Fehler am Bau

Fall 10

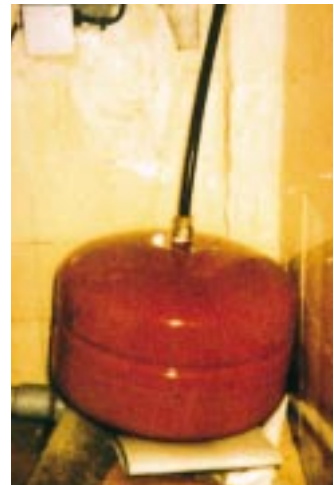
Aus einer offenen Warmwasserheizung wurde durch den Einbau eines Membranausdeh-

Der Schlauch führt von dem Anschluss an der Vorlaufleitung unter die Tischplatte zum MAG, das lose in die Zimmerecke gelegt wurde

nungsgefäßes eine geschlossene Anlage gemacht. Die für geschlossene Anlagen vorzusehenden Sicherheitseinrichtungen wurden nicht beachtet. Das MAG wurde nicht ordnungsgemäß befestigt, dessen Verbindung mit der Heizungsanlage über einen Schlauch widerspricht einer handwerklichen Ausführung. Ein Kapfenventil zur Überprüfung des MAG wurde wegrationalisiert. Eine Druckprüfung der Anlage vor Neuinbetriebnahme wurde nicht durchgeführt.

- Geschlossene WW-Heizungen sind – neben dem Membranausdehnungsgefäß – mindestens auszurüsten mit
- Sicherheitstemperaturbegrenzer
 - Sicherheitsventil
 - Vorlaufthermometer
 - Manometer mit Marke für

höchstzulässigen Betriebsdruck
Die gesamte Anlage muss

einem Betriebsdruck von 4 bar unterworfen werden können.
