Sturzgefälle für Grundleitung

## Beule im Teppich?

## Wasserbehandlung Glaube versetzt Berge

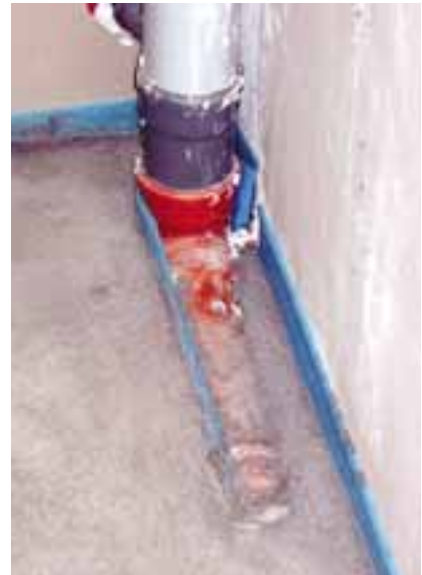
Krönung ist im Wohnzimmer zu finden: Die Grundleitung ist mit derart viel Gefälle verlegt worden, dass diese die Grundplatte des nicht unterkellerten Gebäudes diagonal durchstößt. Das mit der Folge, dass die Grundleitung auf dem letzten halben Meter vor Aufnahme der Fallleitung aus der Estrichplatte herausragt. Aber was soll's – dann ist da halt später eine Beule im Teppich...

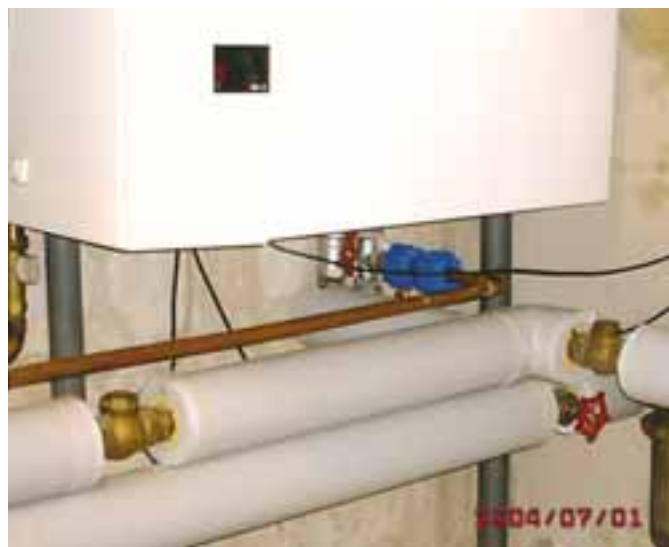
Bei der Wartung einer Brennwertanlage in einen Mehrfamilienhaus entdeckte ich diese schönen, blauen Magneten, die an der Abblaseleitung des Sicherheitsventils angebracht waren. Als ich nach Abschluss meiner Arbeit noch eine Unterschrift des Hausmeisters benötigte, fragte der mich gleich, ob ich auch die Magneten an Ort und Stelle hätte sitzen lassen. Denn seitdem er sie montiert hätte, sei der Kalkgehalt im System sehr gering. Ich sagte nur „Sicher doch“ und lies ihn in dem Glauben, der ja wohl doch Berge versetzt.
