## Wartungsbedarf im Gebäudebestand

# Auch Druckminderer brauchen Pflege

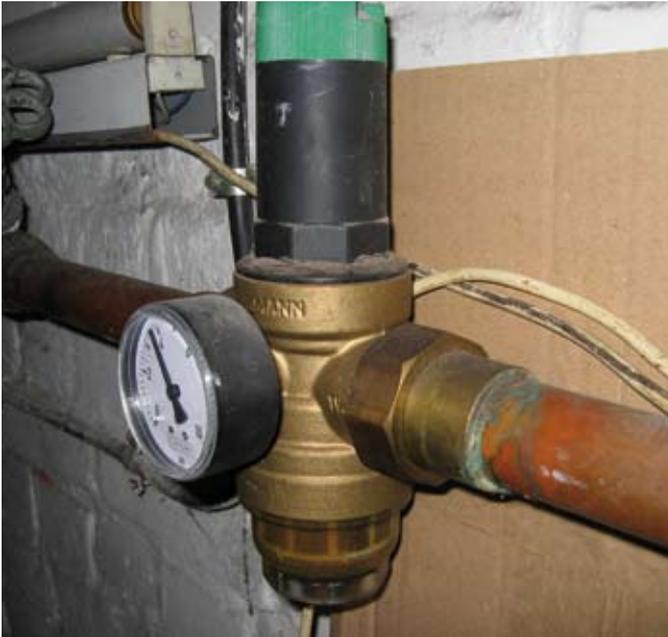
Oft fristet er betreuungslos im Keller sein Dasein: der Druckminderer

Die Frage scheint zunächst berechtigt, da sich die Druckminderer in den vergangenen 60 Jahren als zuverlässige Regeleinrichtungen erwiesen haben. Allerdings muss man sich auch klarmachen, dass es sich hierbei um Armaturen handelt, die mit nur geringen Stellkräften arbeiten. Verschmutzungen können das Regelverhalten leicht beeinflussen. Deshalb müssen

Druckminderer jährlich inspiziert werden. Diese Überprüfung umfasst den Check der Einstellungen sowie die Kontrolle der Sauberkeit des Schmutzfängers. So ein „nach dem Rechten sehen“ kann natürlich vom Betreiber der Trinkwasseranlage selbst durchgeführt werden. Ihm muss nach dem Einbau des Druckminderers vom Installationsunternehmen gezeigt werden, auf was zu achten ist. Diese Einweisung ist nach der Vergabe- und Vertragsordnung für Bauleistungen eine werkvertragliche Pflicht des ausführenden Unternehmens. Zeigt sich bei der Kontrolle, dass eine Reinigung des Druckminderers nötig ist oder ein Bauteil aus seinem Innenleben erneuert werden muss, muss der Fachmann Hand anlegen. Spätestens alle drei Jahre muss der Druckminderer vom ihm „zerlegt“, das Schmutzfängersieb gereinigt und die Teile im Innenleben hinsichtlich ihres Zustandes kontrolliert werden. Die Unterlagen des Armaturenherstellers geben detailliert Auskunft darüber, was im Einzelnen gemacht werden muss.

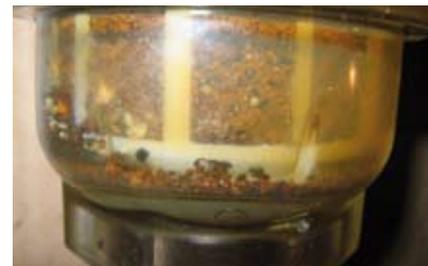
Bei genauem Hinsehen wurde auch bei diesem Exemplar deutlich, dass es wohl schon länger nicht mehr gewartet wurde
