Hier ist Ihre

BAUSTELLE

DACHENTWÄSSERUNG

Augen zu und durch?

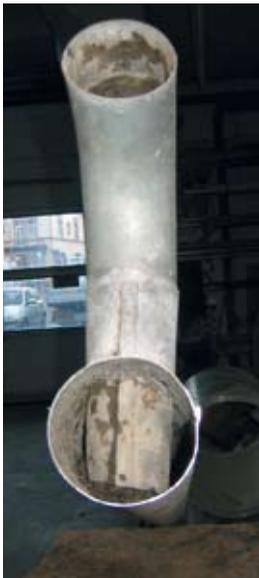
Hier mal ein kleiner Beitrag aus Freiburg zum Thema, wie man etwas nicht machen sollte: Wir wurden zum Kunden gerufen, weil das Regenrohr offensichtlich verstopft war und Wasser von einem Balkon nicht mehr abließ. Der Versuch, das Rohr freizubekommen scheiterte. Als wir dann die Fallleitung demontierten, bot sich uns dieser Anblick, den wir dann in der Werkstatt im Bild festhielten. Was hat sich der Kollege dabei bloß gedacht? Merke: Richtig messen und anpassen verhindert Verstopfungen!

Was von außen normal aussieht,
offenbart sein Grauen dann von innen

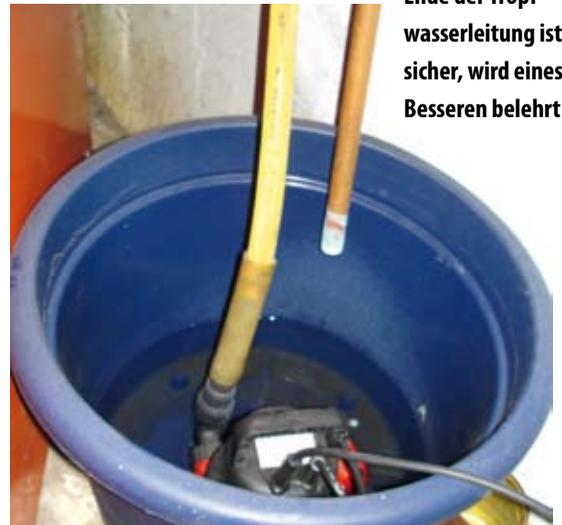
Wenn im Keller kein Abfluss vorhanden ist, bleibt für das Tropfwasser vom Sicherheitsventil des Wassererwärmers oft nur ein Eimer als Lösung. Der war wohl ursprünglich auch im Spiel bei der Anlage, die ich bei einem neuen Kunden vorfand. Jedenfalls ließ die Höhe, in der die Tropfwasserleitung endet, das vermuten. Nun hatte der Kunde – wie es scheint – keine Lust mehr, regelmäßig den Eimer zu leeren und hat der Leitung ein Zementfass mit Taupumpe untergeschoben. Eigentlich eine prima Idee. Nur: Der freie Auslauf, den die Tropfwasserleitung haben sollte, ist auf der Strecke geblieben.

Wer glaubt, das
Ende der Tropf-
wasserleitung ist
sicher, wird eines
Besseren belehrt

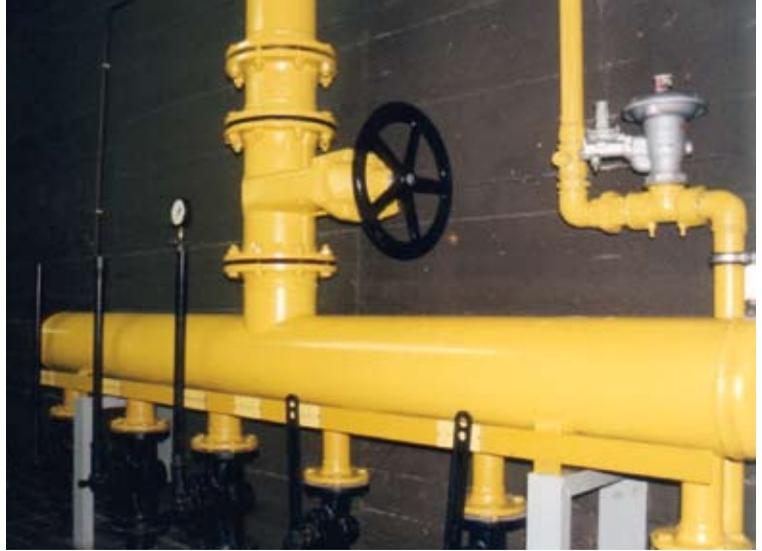
Nach Arbeiten, die nicht zur Beseitigung einer verminderten oder keiner Gebrauchsfähigkeit durchgeführt wurden, genügt eine Leckmengenmessung und eine Leckage < 1 l/h

Wenn die Reparatur erfolgte, um eine erkannte verminderte Gebrauchsfähigkeit zu beseitigen oder sogar um eine nicht mehr gebrauchsfähige Leitung

wieder in Ordnung zu bringen, muss die Leitung nach Ausführung der Reparaturarbeiten dicht sein (Hauptprüfung). Wurde die Reparatur vorgenommen, ohne vorab die Leckrate der Leitung zu ermitteln – weil man das Langgewinde als undichte Stelle entdeckt hat – und ist die Leitung nach Abschluss der Arbeit insgesamt unbeschränkt gebrauchsfähig, genügt das. Im beschriebenen Fall können die Arbeiten also als abgeschlossen betrachtet werden.
