Hier ist Ihre

BAUSTELLE

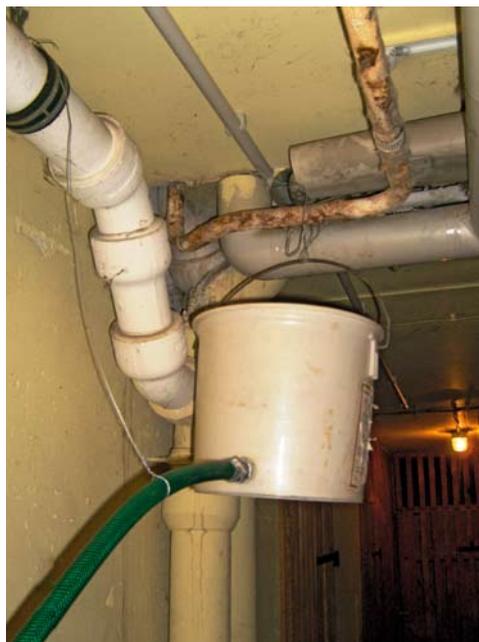
Her mit dem Eimer und alles wird gut

Im Winter 2008/2009 wurde wegen eines Lecks im Heizungssystem vom Hauswart einer Fachfirma (!) gerufen. Die Leitung wurde abisoliert und austretendes Wasser kunstvoll in Heimwerkermanier abgeleitet. Der Job war damit vorläufig als Notreparatur ausgeführt. Der Auftrag wurde vergessen, Monate später kam unser Monteur, um etwas ganz anderes zu reparieren. Der Fußboden war trocken, trotz Ableitung mit Schlauchlänge von rund 15 m bis zu einem Bodenablauf. So sollte Kundenservice nicht aussehen.

Wahrscheinlich hatte sich der Hauswart schon an den Anblick gewöhnt

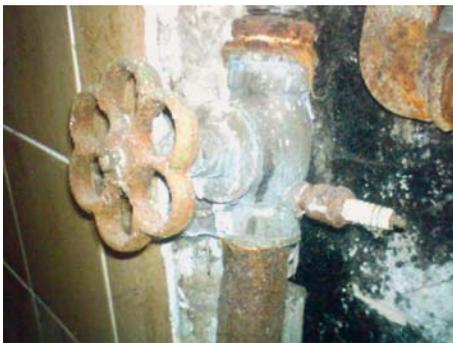
Zündkerze anstatt Entleerung

Als Anlagenmechaniker komme ich viel herum und sehe auch so manche handwerkliche Fehlritte. Doch was ich vor kurzem bei einem Kunden gesehen habe, war auch für mich eine absolut neue Verfahrensweise. Auf dem Foto sieht man eine Zündkerze, die in einer Trinkwasserinstallation verbaut wurde. Diese Leitung ist übrigens noch immer in Betrieb und transportiert Trinkwasser – unglaublich!

Wasserleitung mit Zündkerze – sollte wohl ein Durchlauferhitzer werden...?

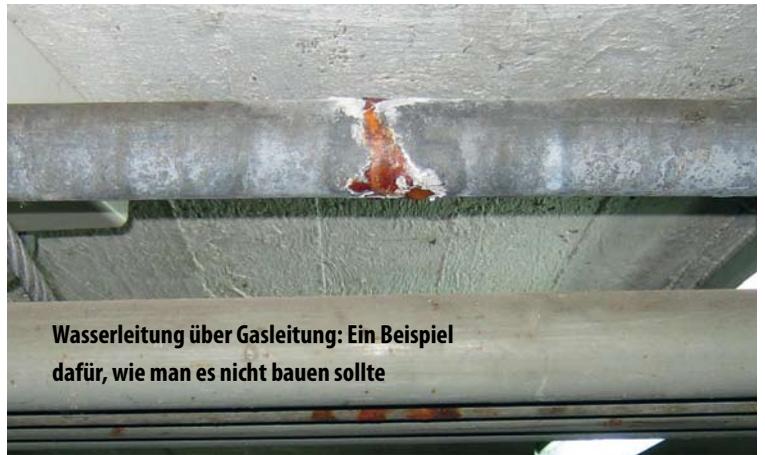
Wasserleitung über Gasleitung: Ein Beispiel dafür, wie man es nicht bauen sollte

Vom Sinn und Zweck der Regeln

Gasleitungen dürfen nicht unterhalb von anderen Leitungen angeordnet werden, so steht es eindeutig in den TRGI. Dass diese Regel auch durchaus Sinn macht, ist auf dem Bild klar zu erkennen: Ein Korrosionsschaden der Trinkwasserleitung ließ Wasser auf die darunter liegende Gasleitung tropfen und sorgte dort für blühenden Rost. Es versteht sich von selbst, dass beide Rohrstücke umgehend erneuert und die Gasleitung mit Korrosionsschutz versehen wurde.

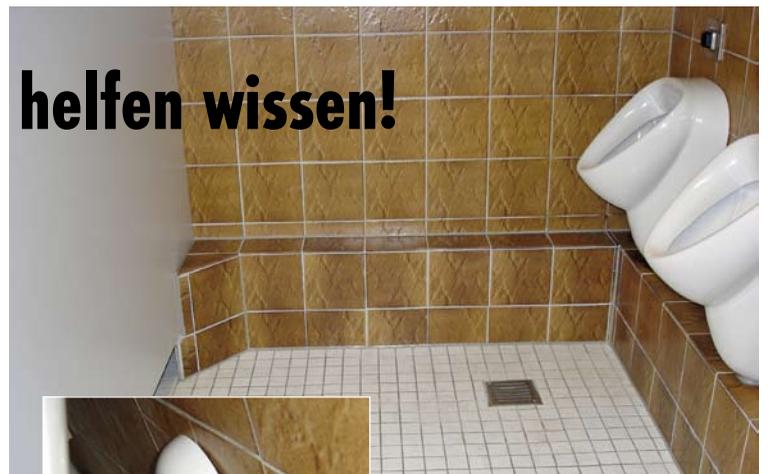
Man muss sich nur zu helfen wissen!

Verstopfte Abflüsse sind schon so eine Sache. Fies ist es, wenn der Urin-Stein der Urinal-Sammelan-schlussleitung zusetzt und diese in Folge dann immer wieder verstopft. Um den Abfluss zu erneuern, hat der ausführende Berufskollege dann aber nicht die Wände aufgestemmt, sondern die neue Leitung auf Putz verlegt und an einem WC wieder an den Abfluss angeschlossen. Der Hauseigentümer hat die neue Leitung dann einkasten und verfliesen lassen. Sieht man selten – schaut aber sauber aus, oder?

Um Zeit zu sparen wurde der neue Abfluss auf Putz verlegt und dann verkleidet, der Anschluss erfolgte an einem WC
