UNGLAUBLICHER PFUSCH AN EINER ÖLTANKANLAGE

Der Horror-Keller

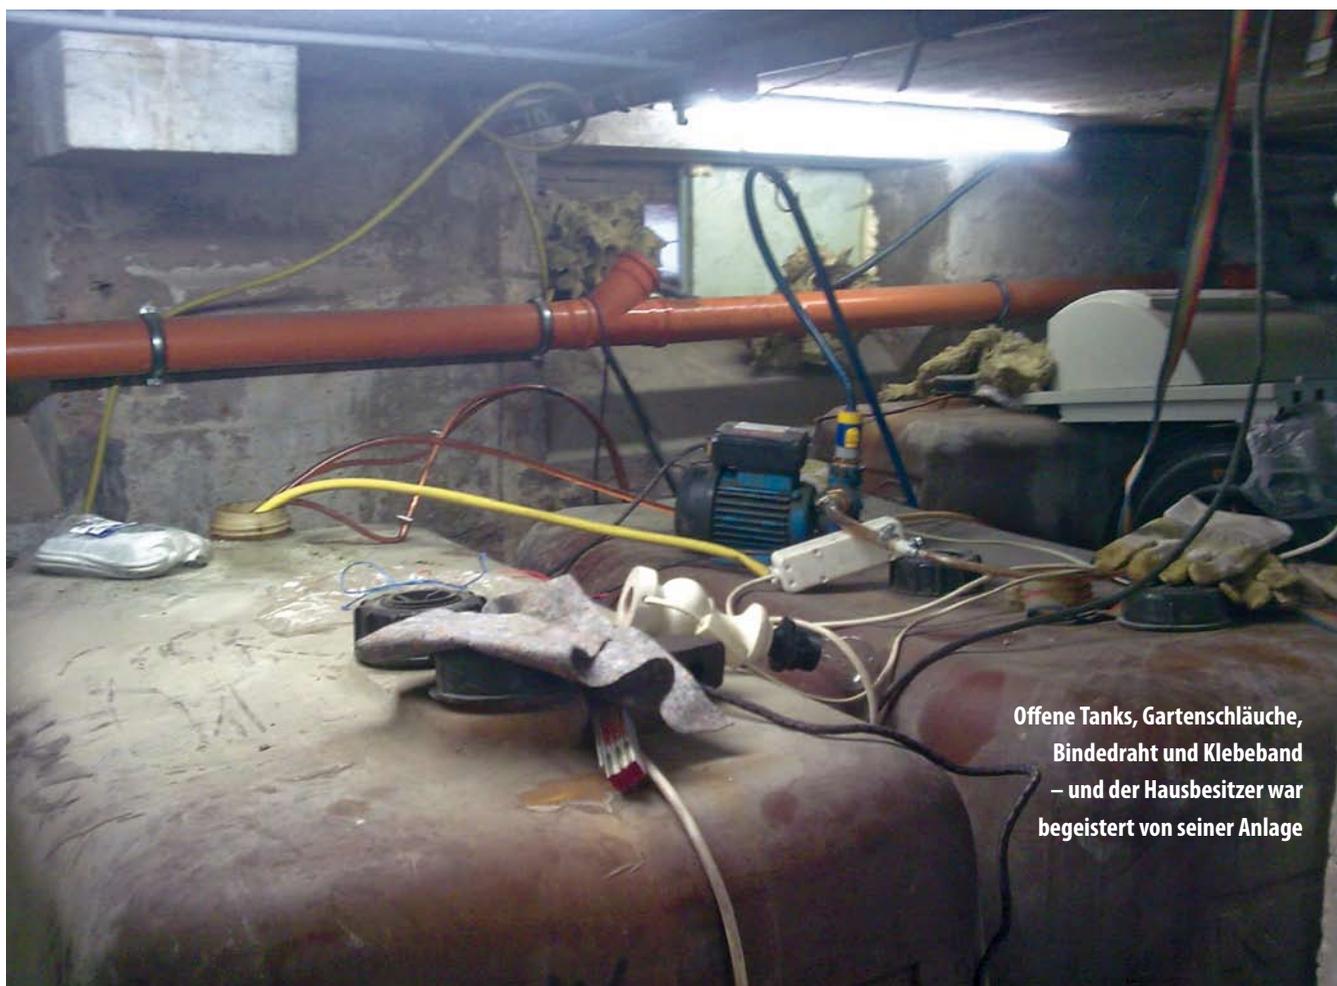
Offene Tanks, Gartenschläuche,
Bindedraht und Klebeband
– und der Hausbesitzer war
begeistert von seiner Anlage

Auf dem Öltank befand sich die Verbindung der Tanks mittels einer Dieselpumpe, verbunden durch einen Gartenschlauch und Kunststoff-Schläuchen, die über Schlauchbinder zusammengehalten wurden. Die Öltanks waren mit einer offenen Lüftung versehen, das Geruchspotenzial war enorm. Durch die offenen Tanks und mittels des Verteilersystems ließ sich das Öl schnell von einem Tank zum anderen Tank umpumpen. Die einwandigen Tanks, die offensichtlich vom Sperrmüll stammten, waren in einem Raum ohne Ölwanne aufgestellt. Die Leitungen wurden mit Klebeband gegen wegrutschen gesichert. Manchmal diente als Halter für die Ölleitung anstelle des Klebebandes auch etwas Bindfaden. Von einem Grenzwertgeber war keine Spur. Am besten gefiel mir die Rolle an der Decke. Hiervon gab es zwei, die andere an der Wand, an beiden Enden des Seiles war ein Holzklotz angebunden. An der Wand war noch eine Skala angebracht. Da das Stück Holz schwamm, konnte man so genau den Ölstand ablesen. Nach Angaben des Hauseigentümers (der übrigens im Öllageraum gerne geraucht hat, davon zeugte auch ein Kippenhaufen), ist er Kunde bei einem Großhändler, von dort hat er den Heizkessel und den Ölbrenner bekommen. Nun wissen wir, wohin der zweistufige Vertriebsweg führen kann.

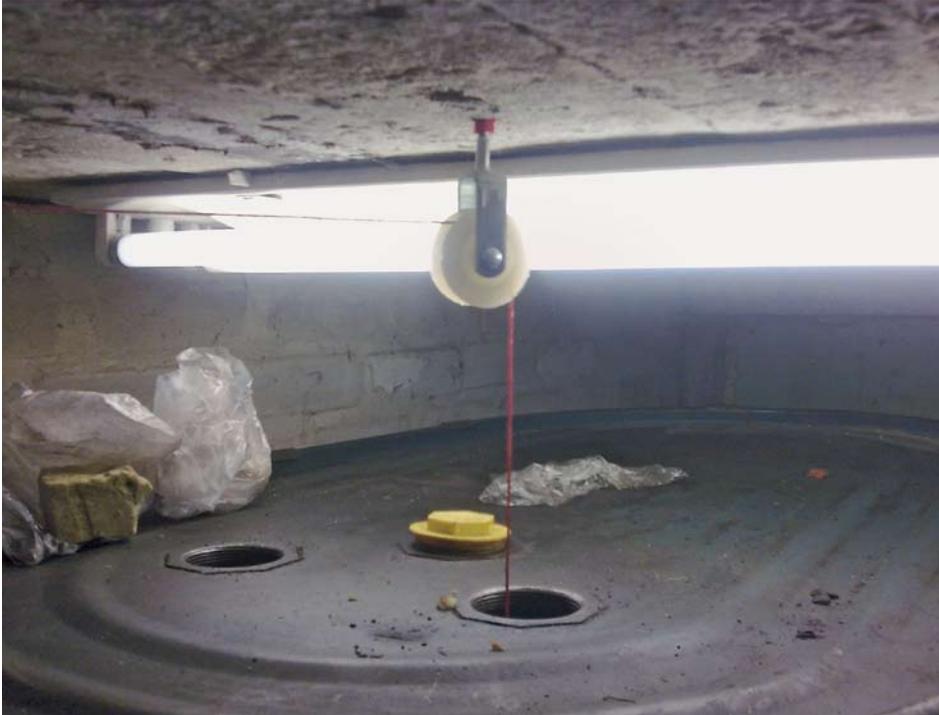
Füllstandsmessung über Rolle, Seil und Holzklotz

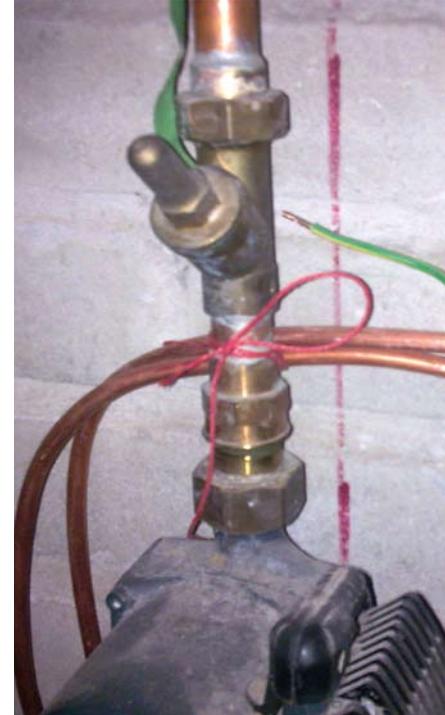
Ölleitungen waren mit Paketschnur an den Heizungsleitungen fixiert

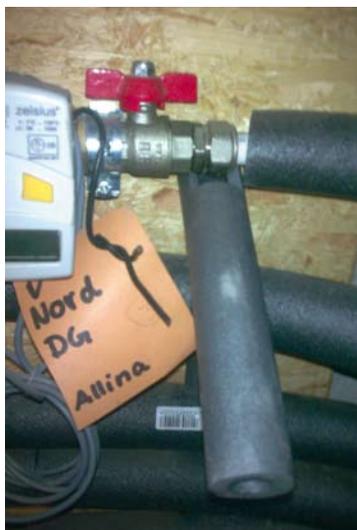
Auch die Heizungsinstallation war abenteuerlich: Leckwasser aus undichten Verschraubungen wurde über Dämmschläuche abgeleitet
