BAUSTELLE

Haben auch Sie etwas Merkwürdiges entdeckt oder eine pfiffige oder mustergültige Installationslösung parat? Dann her mit den Fotos und ein paar erläuternden Zeilen dazu!

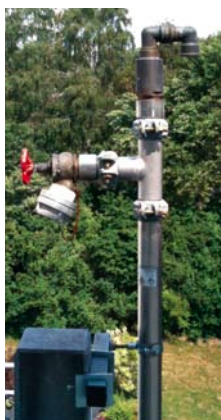
Bei Arbeiten im Seniorenheim fiel mir eine Freitreppe auf, die als zweiter Rettungsweg für den Fall des Falles dienen soll. Hier entdeckte ich eine Leitung mit Schlauchanschlüssen. Da die außen ohne jede Dämmung verlegt ist, weckte diese natürlich mein Interesse. Nach Verfolgung des Leitungsverlaufes stand dann fest, dass es sich um eine trockene Löschwasserleitung handelt, in die die Feuerwehr im Brandfall Wasser über eigene Pumpen drückt. Das Ding ist also so eine Art fest verlegter Feuerwehrschauch. Sieht zwar komisch aus, erfüllt aber seinen Zweck.

**Wasser für die Brandbekämpfung
soll diese Konstruktion liefern**

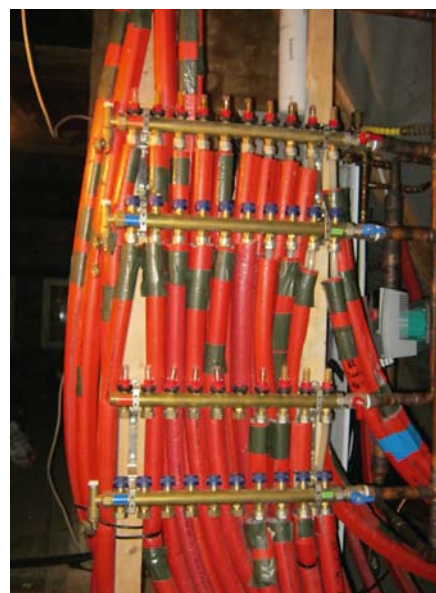
Fußbodenheizungen sind ja nichts Besonderes mehr. Das meint man, kann aber immer wieder überrascht werden. Wie ich zum Beispiel, als ich in einem größeren Einfamilienhaus die Heizungsverteiler suchte. Die befanden sich hier nicht im Erdgeschoss und in der ersten Etage, sondern im Dachgeschoss. Eine wahrhaft kompakte Sache. Der untere Verteiler füttert das Erdgeschoss, für das Obergeschoss ist der obere Verteiler zuständig. Gedämmt wurde liebevoll, jedoch nicht die Zuleitungen und die Verteiler selbst. Möglicherweise soll somit das an sich ungeheizte Dachgeschoss etwas Wärme abbekommen.

**Kompakt ;-), mit „50 Prozent
Dämmung“ und dann auch noch
ungeregelte Kreise – echt scharf**

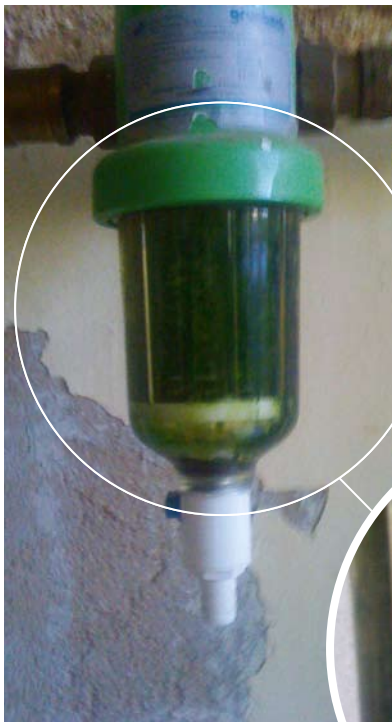
Auf meinem Arbeitszettel stand, dass der Kunde über zu geringen Wasserdruck klagt. Als ich dann im Keller ankam, war mir des Pudels Kern klar. Sein Feinfilter hatte wohl ganz offensichtlich schon Jahre (Jahrzehnte?) keine Reinigung mehr erlebt. Bevor ich mich dieses Problems angenommen habe, konnte ich es mir nicht verkneifen, dieses Feuchtbiotop mit meinem Handy zu fotografieren. Der Kunde zeigte sich überrascht, dass dieses „Ding“ regelmäßig gewartet werden muss. Er hat mir dann aber trotzdem eine Tasse Kaffee angeboten. Die habe ich – entgegen meiner sonstigen Gepflogenheiten – allerdings abgelehnt.

Algen und Biofilm im Filter – wie steht es da wohl um den Rest der Installation?

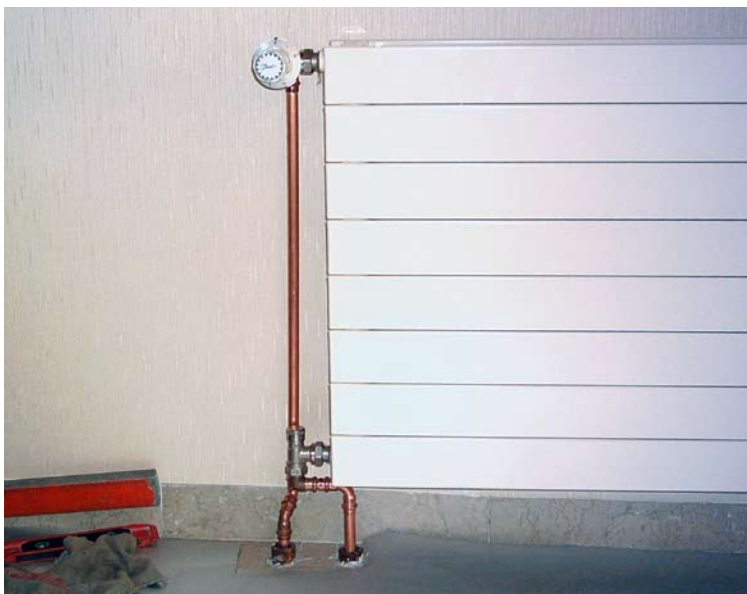
... könnten diesen Heizkörpervorlauf für schief halten. Ganz zu schweigen davon, dass man hier bei der Rohr-Installation völlig hilflos bei der Frage war, wo denn nun genau Vor- und Rücklauf aus dem Boden herauschauen sollen. Aber mit der Pressfitting-Kunst kann man auch solche richtungweisenden Irrungen und Wirrungen wieder ausgleichen. Der Bauherr fand es aber nicht so toll, verzichtet nun auf „Nachbarschaftshilfe“ und wir Fachleute müssen jetzt wieder sehen, wie wir aus so einer Sch... noch gute Butter machen können.

Bei so viel Fittingeinsatz hätte der Vorlauf doch eigentlich gerade sein müssen...!?
