BAUSTELLE

ENTWÄSSERUNG

Silikon als Ende des Könnens?

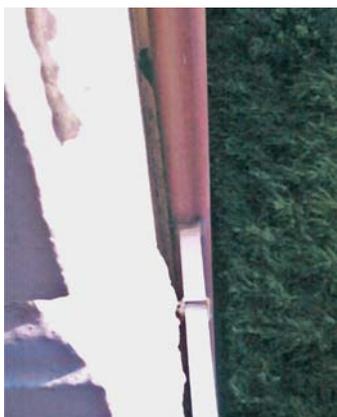
Da muss eine Balkonentwässerung aus Vierkant-Stahlrohr an eine Regenfallleitung aus Kupferrohr angeschlossen werden. Und was bekommt man zu sehen? Loch ins Regenrohr geschnitten, Stahlrohr eingesteckt und mit Silikon zugeschmiert! Dass es noch Kunden gibt, die für solche Armutzeugnisse

Profis lösen so etwas mit Einlauftrichter und ohne Metallkontakt

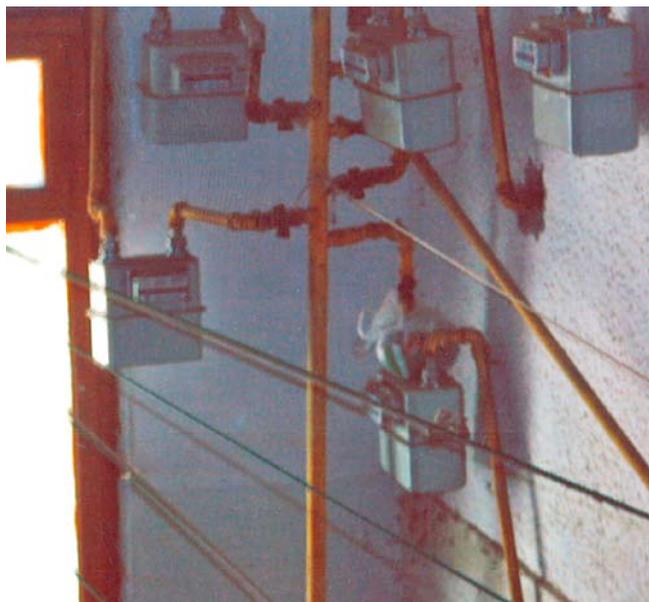
Gaszähler in Treppenhäusern von Wohngebäuden sind ja bekanntlich in Deutschland ein heißes Eisen, was die Überlegungen von Brandschutz und Rettungswegen angeht. Als ich mir neulich eine Installation in einem Altbau angesehen habe, wurde ich in dieser Beziehung abgehärtet. Der Bau, in dem ich war, steht zwar nicht in Deutschland – aber immerhin in Europa.

Freistil-Gasinstallation im Treppenhaus. Hier: die Schwebezähler

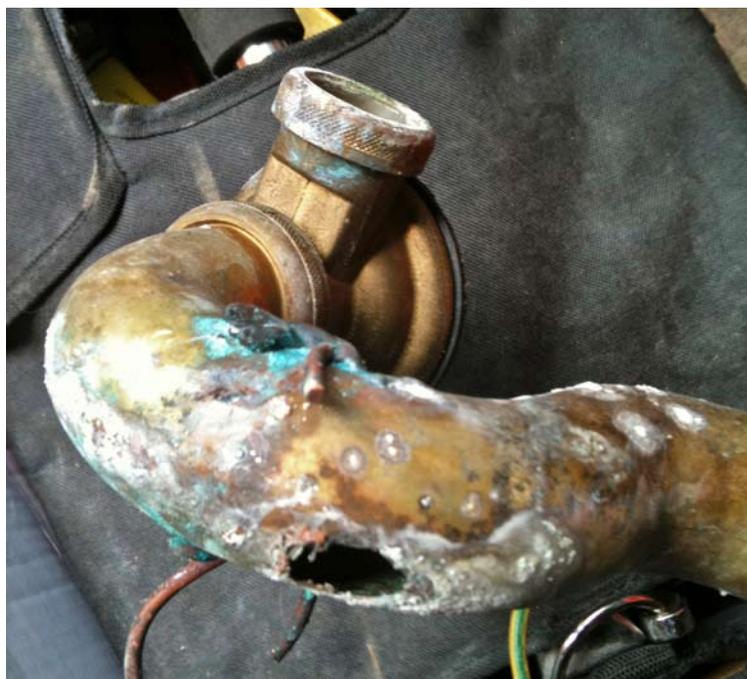
„Der Spülenabfluss ist undicht!“ lautete der Notruf des Kunden. Entdeckt habe ich dort einen handgefertigten Messing-Geruchverschluss. So etwas sieht man heute nur noch ganz selten. Aber auch seine Zeit war nun gekommen. Die immer aggressiver werdenden Reinigungsmittel haben auch ihm schließlich den Rest gegeben. Und so wurde hier von mir Messing durch PVC ersetzt. Hält, aber hat natürlich von seinem Glanz her eingebüßt.

Massives
Messing unter
der Spüle – da
geht der Schrott-
Kasse das Herz
auf...!
