MEMBRANAUSDEHUNGSGEFÄSS IN TRINKWASSERSYSTEMEN

**Pfleglich
behandeln!**

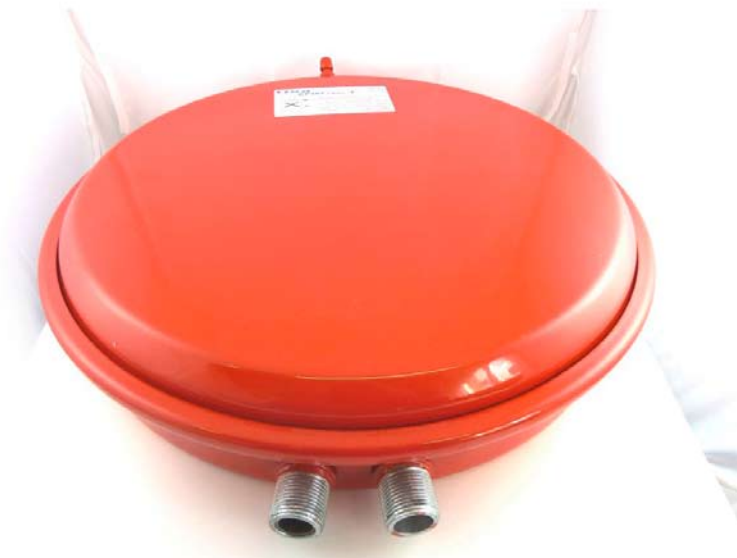
Ich konnte vor Ort sehr schnell und einfach erkennen, dass das Gefäß von innen nach außen durchgerostet war. Zur weiteren Überprüfung nahm ich das Gefäß mit in die Werkstatt. Hier betätigte ich erstmalig das winzige Ventil, oder besser gesagt, versuchte dieses Ventil durch Eindrücken zu überprüfen. Aber Fehlalarm. Ohne eine Spitzzange ging gar nichts. Und erst nachdem ich den Stift mehrfach hin und her bewegt hatte, war dieser wieder gangbar. Dieses Ventilchen hatte man seit geraumer Zeit nicht mehr bewegt und geprüft. Meine Schlussfolgerung: Durch eine mangelhafte Wartung war der Zustand des MAG nicht rechtzeitig erkannt worden. Hätte man das Ventil in den letzten zwei Jahren während einer

Ist die Montage von Membranausdehnungsgefäßen in Trinkwassersystemen sinnvoll?

Ein MAG sollte grundsätzlich während der Wartung des Wärmeerzeugers überprüft werden. Hierzu wird das Ventil des Stickstoffpolsters kurz betätigt. Sollte bereits Wasser entweichen, sind kleine Gefäße auszutauschen, größere werden gegebenenfalls repariert. Tritt kein Wasser aus, so kann von einer intakten Membrane ausgegangen werden. Das MAG sollte dann vorübergehend drucklos geschaltet werden. Hierzu bieten die Hersteller entsprechend geeignete Absperrungen an. Diese Spezialventile begünstigen weiterhin eine Durchströmung des MAG. Dies ist notwendig, da ja Trinkwasserqualität gefordert wird, die bei dauerhafter Stagnation des Wassers in der Kunststoffblase nicht gewährleistet wäre. Nachdem man also das MAG vom Trinkwassernetz abgekoppelt hat, kann der Druck im Gefäß gemessen und gegebenenfalls korrigiert werden. Auch wenn die Hersteller gerne

den Einsatz von Stickstoff zur Nachfüllung propagieren, ist das Ergänzen mit normaler Luft aber auch unschädlich. Ganz wichtig ist übrigens auch die nachträgliche Montage der Kappe auf das Stickstoffventil. Die Chance auf dauerhafte Dichtigkeit des Ventils wird dadurch deutlich erhöht. Nicht vergessen die Absperrung zum MAG wieder zu öffnen! Womit wir bei einem wichtigen Punkt angekommen sind. Was würde passieren, wenn das MAG gar nicht mehr ans System angebunden wird? Ich behaupte, fast nichts. Der Kunde hat so gut wie keine spürbaren Nachteile. Der Sinn von MAG in Trinkwassersystemen sollte nach meiner Ansicht grundsätzlich überprüft werden. Und wenn man zu dem Schluss kommt, die Dinger sollen rein, dann bitteschön auch mit jährlicher Überprüfung während der Anlagenwartung.
