MYTHOS SICKERWASSER

Sickerwasser als
fluoreszierende Flüssigkeit
unter Glasfliesen

Wie Normen falsch liegen können

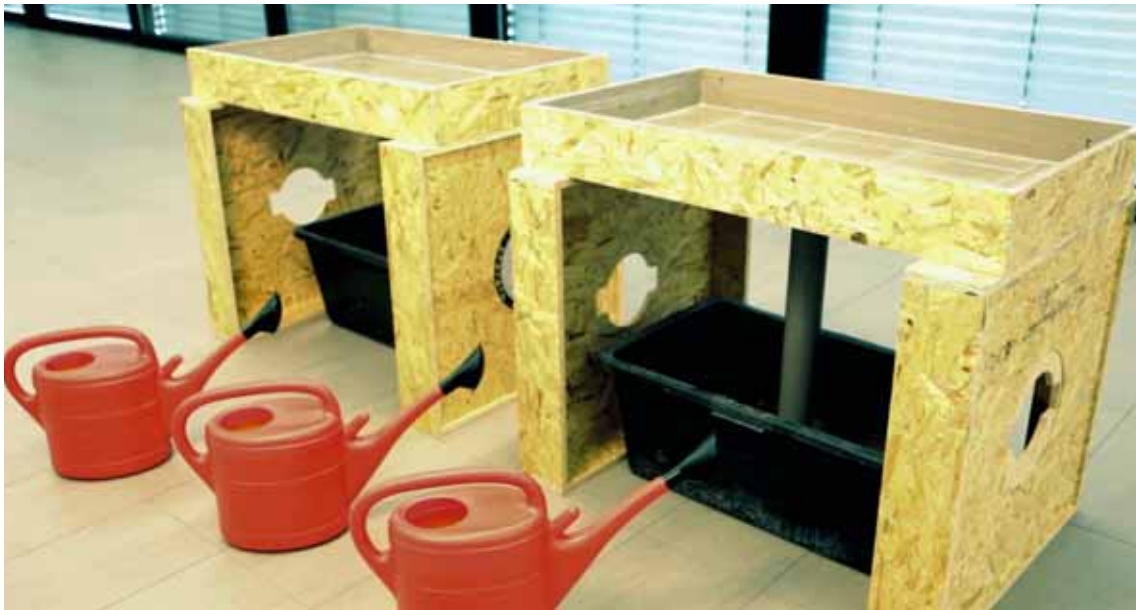
Der Versuchsaufbau kommt ohne Hightech aus, ist aber umso interessanter

Man nehme drei rote Gießkannen mit fluoreszierendem Wasser und transparente Glasfliesen an zwei verschiedenen Typen von Duschrinnen – einmal mit fugenlos-geschlossenem Rinnenkörper und einmal mit einer Sekundärentwässerung auf Höhe der Fliesenunterseite. Nach der ordnungsgemäßen Abdichtung wurden die Fliesen im Dünnbettverfahren verlegt und mit einer Standardfuge für den nassebeanspruchten Bereich verfügt. Die Fuge zwischen Rinnenkörper und Fliese wurde mit Silikon geschlossen. Fertig ist der Versuchsaufbau. Mit einer Kamera wurde das Experiment begleitet und dokumentiert.

Wasser marsch: Im Film wird gezeigt, dass sich der Rinnenkörper beim simulierten Duschen über die ganze Länge füllt. Unter Schwarzlicht ist zu erkennen, dass weder durch die Fugen noch durch den verschlossenen Rinnenkörper etwas von dem fluoreszierenden Testwasser in den Bodenaufbau einsickern kann. Selbst bei gerissenen oder mutwillig zerstörten Fugen gibt es keinen massiven Wassereintritt. Dank vergütetem Fugenmaterial werden nur winzige Mengen an Wasser durchgelassen – und diese trocknen nach oben auch wieder ab.

Probleme gibt es hingegen bei Rinnen mit Sickerwasseröffnungen: Wenn sich das Wasser in der Rinne staut, reicht es an die Fliesenoberfläche heran. Dann wirkt der Kapillareffekt: Durch die Öffnungen wird schmutziges Duschwasser – inklusive Seifenresten, Hautschuppen und Haaren – direkt unter die Flie-
