## BAUSTELLE

Haben auch Sie etwas Merkwürdiges entdeckt oder eine pfiffige Installationslösung parat? Dann her mit den Fotos und ein paar erläuternden Zeilen dazu!

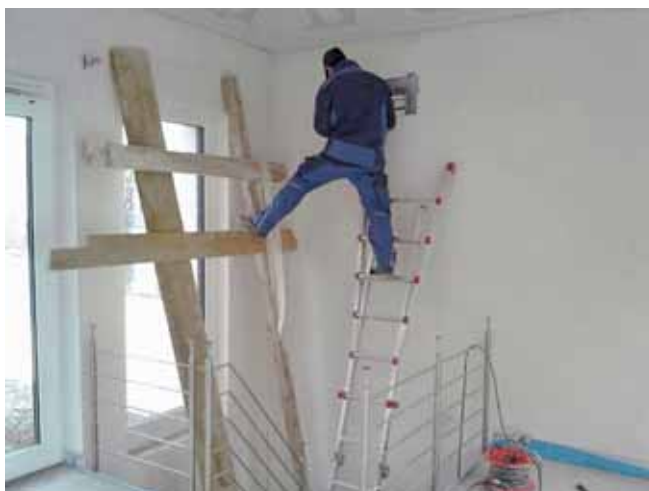
## Nur für Gefahrensucher

Es musste wohl mal wieder sehr schnell gehen. Daher hat man auf den sicheren Stand des Monteurs während der Installation nicht so sehr geachtet. Diese Akrobatik ist zumindest grenzwertig, was die Standsicherheit angeht, aber ganz sicher nicht zur Nachahmung empfohlen!

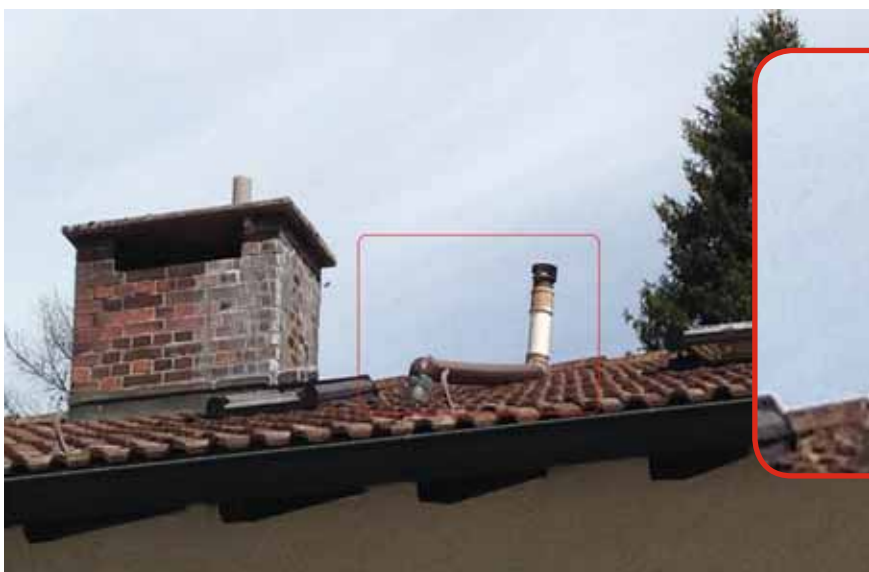
# Irgendwo in Bayern

In diesem Dachgeschoss hatte es wohl zu stark nach Abfluss gerochen. Da wurde doch schnell die Dachentlüftung nach oben verlegt.

Funktioniert wohl, sieht aber irgendwie merkwürdig aus.
