BAUSTELLE

Haben auch Sie etwas Merkwürdiges entdeckt oder eine pfiffige Installationslösung parat? Dann her mit den Fotos und ein paar erläuternden Zeilen dazu!

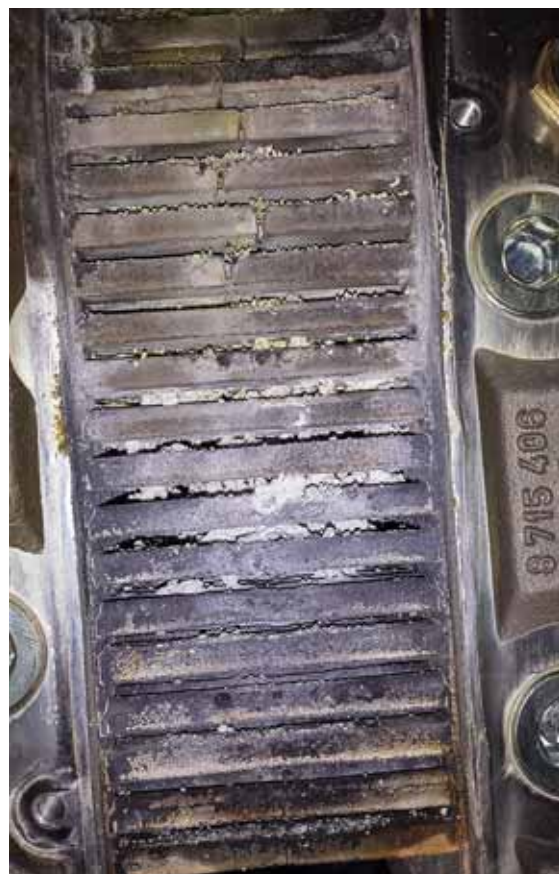
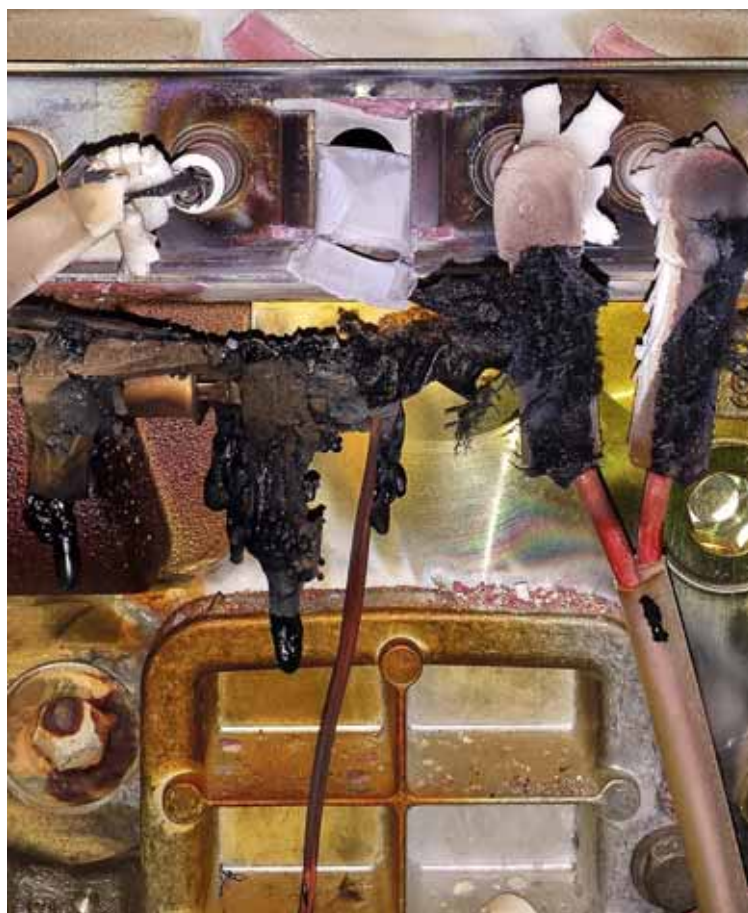
FÜNF JAHRE KEINE WARTUNG

Läuft doch noch gut

Der Schornsteinfeger hat doch fünf Jahre lang gesagt, dass die Werte noch gut sind. Warum sollte man dann eine Wartung bezahlen? Am Ende fragt man sich dann doch, was denn wohl besser und günstiger gewesen wäre.

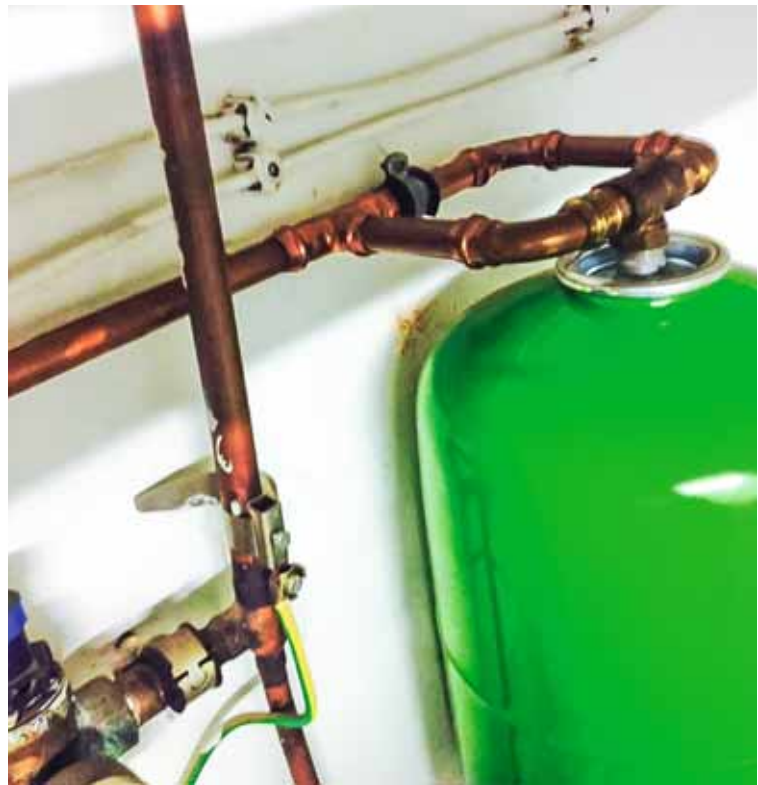
DURCHSTRÖMT IST ANDERS

Ausdehnungsgefäß für Trinkwasser

Immer wieder sieht man Ausdehnungsgefäße für Trinkwasser in dieser Weise angeschlossen. Die Mutter des Gedankenspielchens ist wohl, dass das Wasser dann ja freiwillig diese Schleife durchströmt. Aber das klappt so nicht! Es ist daher wohl eher die Mutter aller Legionellen in diesem Haus.

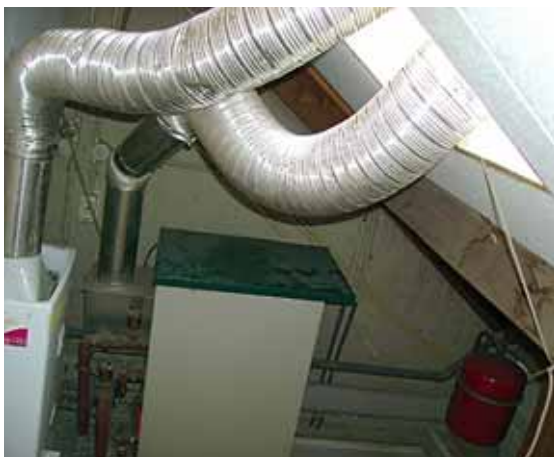
ABGASFÜHRUNG À LA STUPIDO

Keine Ahnung und davon `ne Menge

Diese Abgasführung wurde wohl gewählt, um den ohnehin belasteten Geldbeutel des Auftraggebers zu schonen. Dachfenster auf, Tröten raus und fertig...

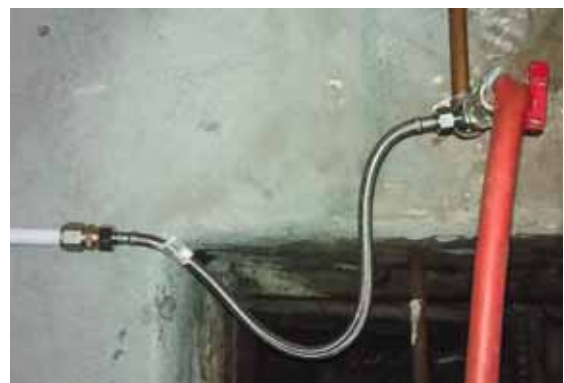
Doktor schon vor Ort

Dieses Bild zeigt den nachträglichen Anschluss für ein Waschbecken in einer Arztpraxis. Die Sorgfaltpflicht und die Einhaltung der Vorschriften sind hier anscheinend außer Acht gelassen worden. Das ist ungefähr so, als würde man sagen: Wieso Brandschutz einhalten, dieses Wohnhaus steht doch direkt neben der Feuerwache.
