DOHLENNEST IM SCHORNSTEIN

Tanz auf dem Vulkan

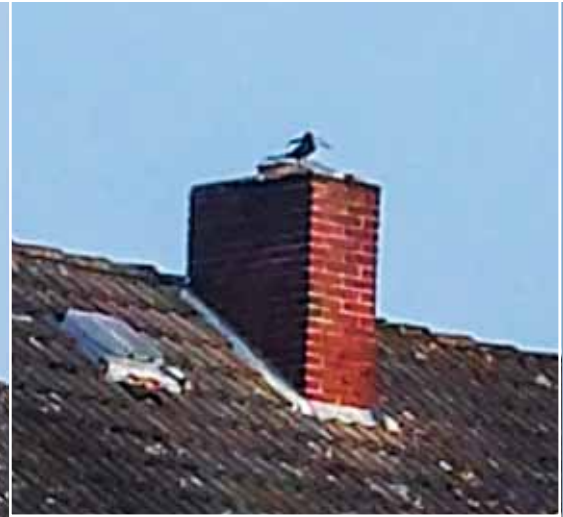
Die Dohlen bei der Arbeit auf dem Dach
der alten Dame aus diesem Bericht

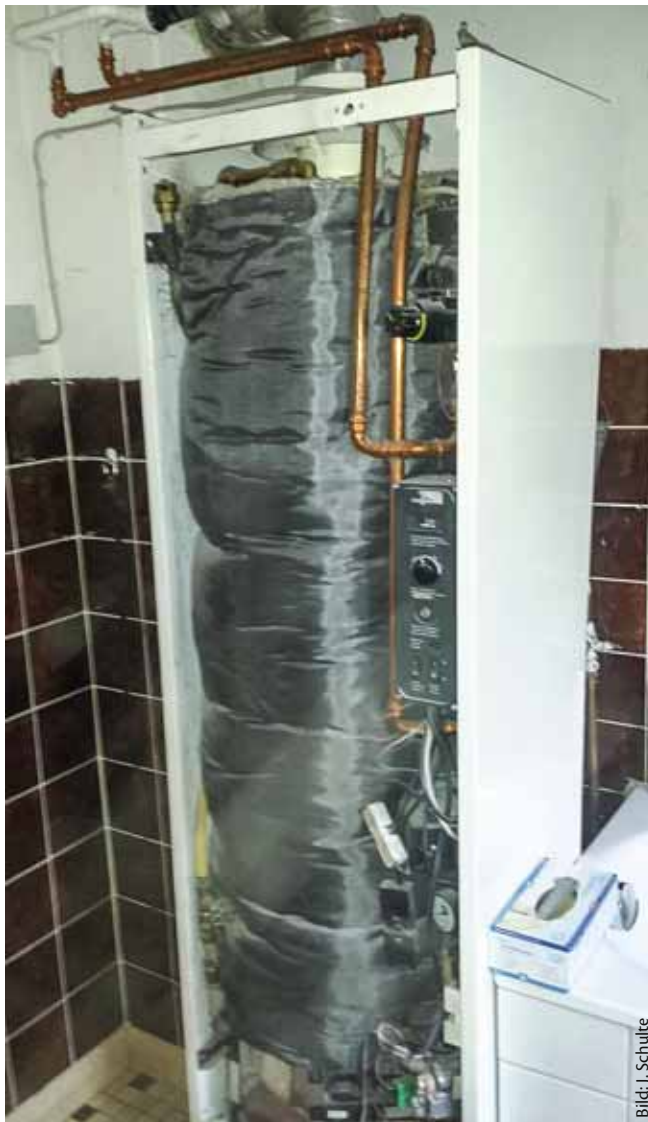
Eine betagte Dame von 90 Jahren meldete sich am Telefon des SHK-Betriebes und beschrieb in aller Kürze, dass es feucht wird im Bad, wenn die Heizung anspringt. Ihr schien das nicht normal. Der erfahrene Monteur rückte an, um der Sache auf den Grund zu gehen. Konkret fragt er, was denn feucht würde. Die Dame erklärt, dass die Fliesen im Bad beim Anspringen der Heizung einen nassen Film aufweisen. Sofort tippt unser Monteur auf einen Abgasrückstau und überprüft die Strömungssicherung. Er sorgte dann für einen

Betrieb des Gerätes, indem er warmes Wasser zapfte. Das Abgas strömte augenblicklich ins Bad und füllte bereits nach kurzer Zeit den Raum aus. Klar, dass an den relativ kühlen Kacheln des Bades nun auch Tauwasser anfiel, so, wie es die Dame bereits am Telefon geschildert hatte.

Das raumluftabhängige Gerät im Bad der alten Dame

Zeitgemäße Geräte erkennen einen Abgasrückstau und schalten in dem hier beschriebenen Fall nach ca. zwei Minuten ab. Alte Geräte könnten jedoch unsensibel reagieren und selbst bei einem Kompletverschluss des Abgasweges weiter brennen. Daher sollte man als Anlagenmechaniker die bestehenden Anlagen immer sorgfältig prüfen.

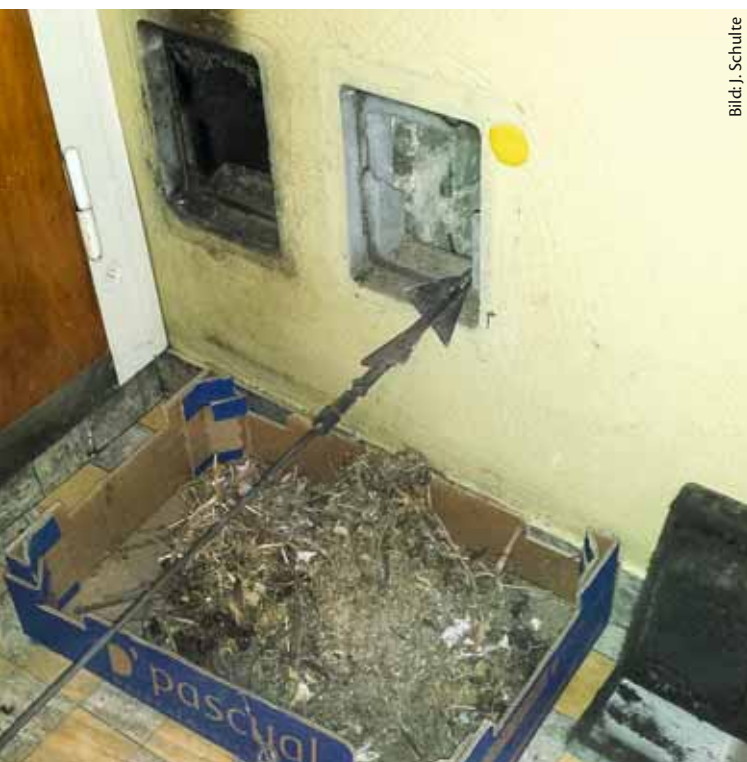
Unser Kundendienstler öffnete die Kaminklappe und fand einige Zweige. Die Anlage wurde nun kurzfristig außer Betrieb genommen und der Schornsteinfeger informiert mit dem Hinweis, dass sich eventuell ein Nest im Schornstein befinden könnte. Der Schornsteinfeger war innerhalb von fünf Minuten zusammen mit seinem Mitarbeiter vor Ort. Die beiden reinigten den Abgasweg und waren sichtlich dankbar für den Hinweis des Monteurs. Der alten Dame erklärte unser Monteur abschließend noch, wie gefährlich die Situation eigentlich sei und dass er froh sei, sie noch lebend angetroffen zu haben. Sinngemäß erklärte die

Der hier geschilderte Fall stellt keine seltene Ausnahme dar. Immer wieder werden Vogelnester, insbesondere von Dohlen auf den Schornsteinen unserer Dächer errichtet. Die Dohlen gehen dabei recht fleißig und clever vor. Sie sammeln alles, was sich irgendwie als Baumaterial eignet und von ihnen im Flug transportiert werden kann und lassen es in den Schlund eines Kamins fallen. Irgendwann setzt sich ein Zweig quer in den Abgasweg und die nachfolgenden Teile bauen sich auf. Das finale Nest kann errichtet werden. Am Ende ist dann aber auch der Abgasweg für einen natürlichen Zug des Kamins viel zu voll gepfropft. Das Abgas staut sich im Betrieb zurück und kann, wie hier beschrieben, in den Aufstellraum einer raumluftabhängigen Feuerung zurückströmen. Das darf nicht sein, passiert aber.

Was die Schornsteinfeger aus dem Kamin kratzten
