ALTE FLÄCHENHEIZUNGEN SANIEREN

Reinigen und beschichten

Fußbodenheizungen der ersten Generation, also solche ohne Diffusionsperre gegen Sauerstoff, werden immer häufiger zu Sanierungsfällen. Oft gibt es aber eine Alternative zu Spitzhacke und Hilti. Lesen Sie, wie das geht und auch daran verdient werden kann.

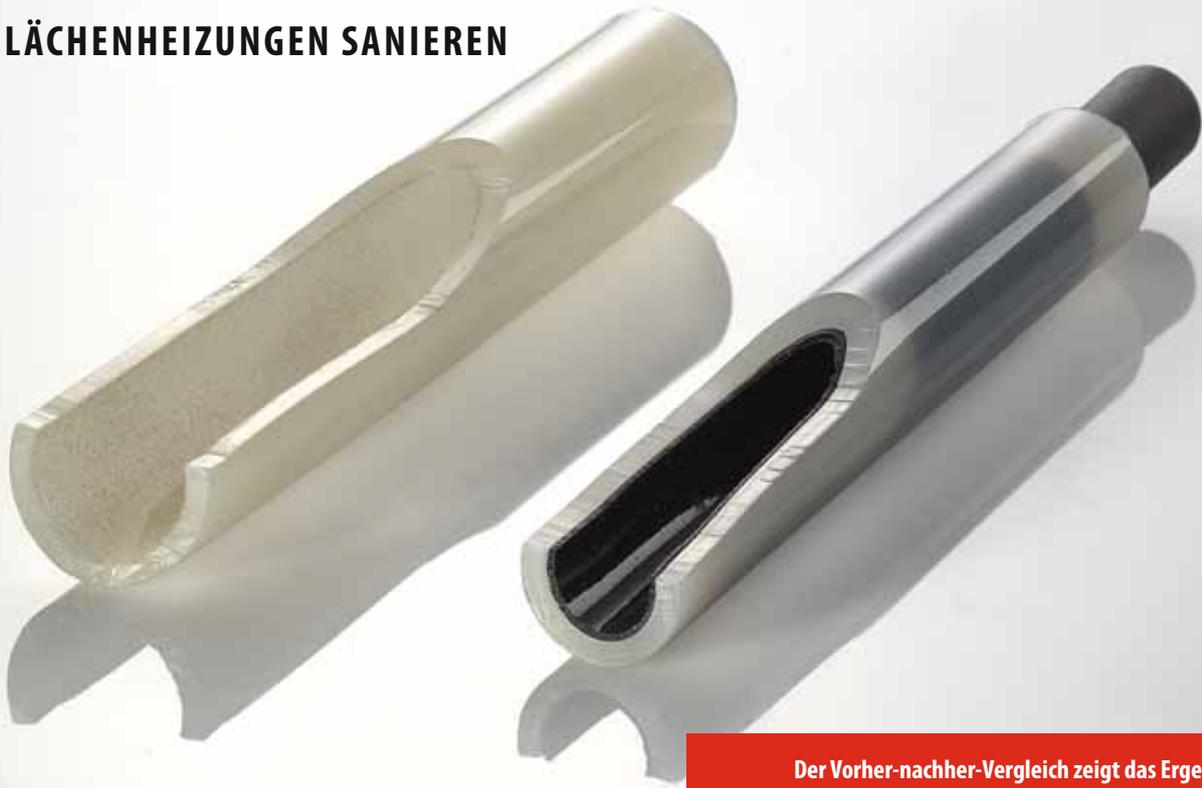
Der Vorher-nachher-Vergleich zeigt das Ergebnis einer solchen Sanierung

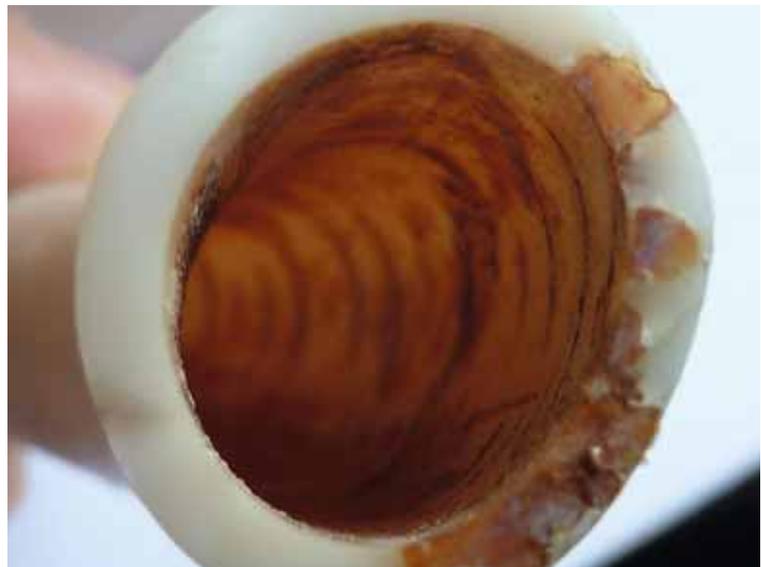
So versprödet und offensichtlich durchlässig können „historische“ Fußbodenheizungsrohre sein

Kunststoffrohre der ersten Generation sind bekanntlich wegen ihres molekularen Aufbaus und ihrer niedrigeren Dichte für Gase durchlässig. Es ist in der allgemeinen Fachliteratur bekannt, dass sich die Struktur von Kunststoffrohren bei Sauerstoffdiffusion durch Oxidation von Ketten oder Strukturelementen verändert, was in der Regel mit einer deutlichen Verschlechterung der Eigenschaften ver-

bunden ist. Deshalb ist es bei der Rohrrinnensanierung einer bestehenden Fußbodenheizung (FBH) aus Kunststoffrohr in Altanlagen elementar wichtig, dass die zur Anwendung kommende Beschichtungssubstanz eine hohe Sperrwirkung dem anstehenden Sauerstoff gegenüber aufweist. Nur so kann sichergestellt werden, dass der ansonsten nicht zu unterbindende Abbau an Rohrschubstanz gestoppt werden kann.

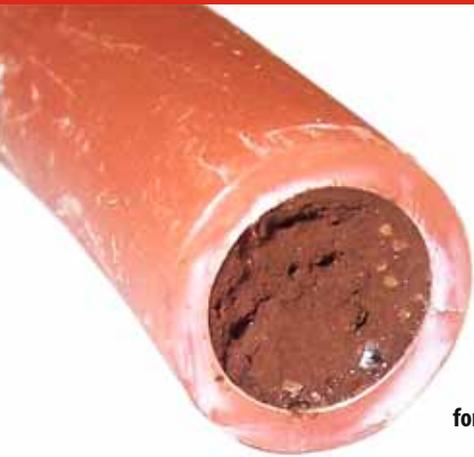
Die Verschlammung von FBH kann bis zum Rohrfarkt fortschreiten

Die Folgen: Einzelne Räume werden nicht mehr richtig warm, und mit zusätzlichem Energieaufwand steigen die Kosten. Wird in dieser Situation nichts unternommen, können Kreisläufe auch undicht werden, schlimmstenfalls droht der Totalausfall des Systems. Kontraproduktiv ist es, die Leitungen mit Wasser freizuspülen. Leitungsspülungen verschlimmern das eigentliche Problem, da mit der Spülung neuer Sauerstoff in den geschlossenen Kreislauf eingebracht wird. Die Gefahr eines Rohrverschlusses (Rohrinfarkt) ist bei derartigen Maßnahmen extrem hoch, insbesondere dann, wenn ein Spülkompressor eingesetzt wird. Basierend auf der Idee, im alten Rohr ein neues entstehen zu lassen, bietet das Oxyproof-System von TGA Rohrrinnensanierung eine Problemlösung. Durch das nachträgliche Aufbringen einer nach DIN 4726 sauerstoffdichten Beschichtung entsteht praktisch ein Neuwertzustand der FBH. Herkömmliche Beschichtungsmaterialien auf Basis von Standarddepoxydharz weisen einen hohen Sauerstoffdurchgang auf und sind zur Beseitigung des

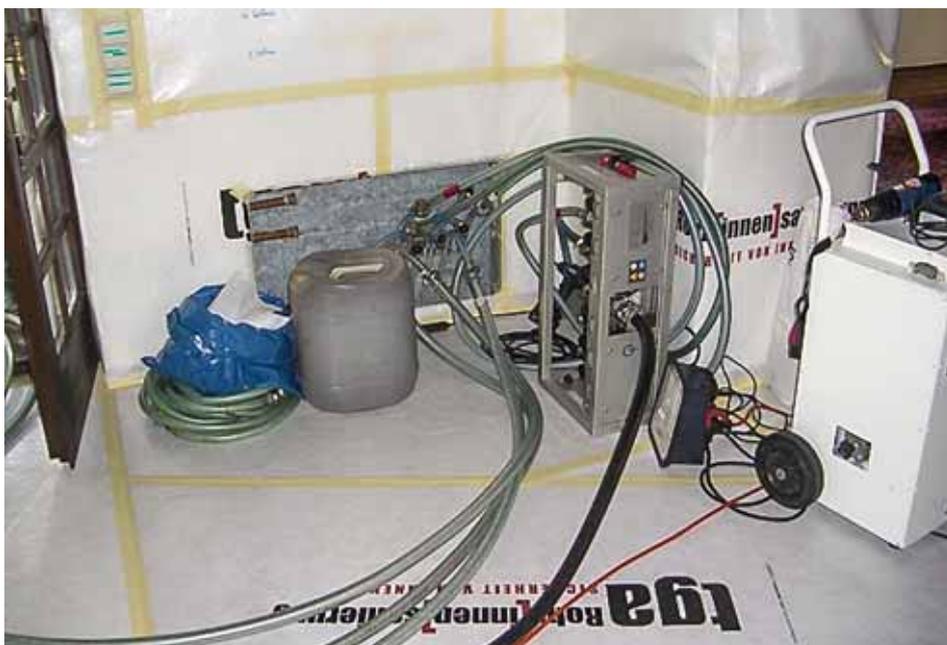
Das Equipment zur Sanierung vor einem Verteiler

Die vollautomatische Misch- und Dosieranlage erzeugt eine definierte Menge an Beschichtungsmaterial für den jeweiligen Heizkreislauf. Das speziell entwickelte Beschichtungsmaterial wird in einer Kartusche abgefüllt, im Luftstrom eingebracht und mit dem Kalibrierwerkzeug gleichmäßig und exakt verteilt. Die mittlere Schichtdicke beträgt 0,4 bis 0,7 mm. Die Beschichtung macht das Fußbodenheizungsrohr sauerstoffdicht nach DIN 4726. Die Einsatzgrenze des Materials in Hinblick auf die Temperatur liegt bei $\leq 80^\circ\text{C}$. Danach wird der neue Heizkreisverteiler mit integrierten Durchflussmessern montiert. 48 Stunden nach der Beschichtung kann der Kreislauf wieder mit Wasser befüllt werden. An den Durchflussmessern wird, entsprechend den Berechnungen, der hydraulische Abgleich durchgeführt.

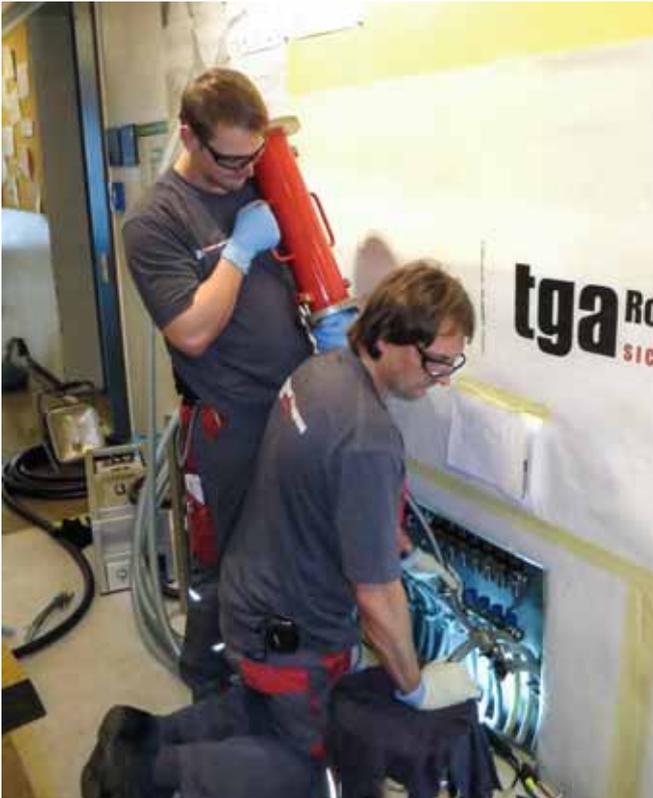
Montagearbeiten während der Sanierung

Zum vereinbarten Termin finden sich die Spezialisten für die Sanierung am Objekt ein. Im Gebäude selber wird die Sanierungstechnik fast ausschließlich im Bereich vor den Heizkreisverteiltern der FBH durchgeführt. Die Sanierung beginnt, indem die alten, inkrustierten Heizkreisverteiler entfernt werden. Dann werden an den jeweiligen Enden der FBH die Systemschläuche montiert. Damit ist die Verbindung mit der eigentlichen Sanierungsanlage, die im Außenbereich aufgestellt ist, hergestellt. Nun startet der Reinigungsprozess. Eine Art Sandstrahlgranulat wird über ein Druckstrahlgerät in den jeweiligen Heizkreislauf eingeblasen. Im Inneren des jeweiligen Heizkreislaufs werden bei der Reinigung durch eine turbulente Luftströmung des Strahlguts alle Ablagerungen rückstandslos abgetragen. Dann werden die Längen der gereinigten Kunststoffrohre mit einem Ausluterungsprozess
