# BAUSTELLE

Haben auch Sie etwas Merkwürdiges entdeckt oder eine pfiffige Installationslösung parat? Dann her mit den Fotos und ein paar erläuternden Zeilen dazu!

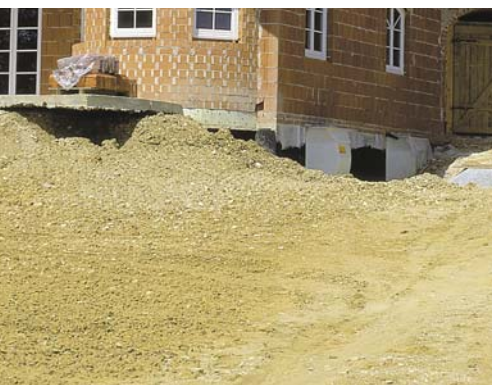
SELTENE ANSICHT

## MAG im Nirgendwo

Klar, üblicherweise ist das Membranausdehnungsgefäß einer Heizungsanlage direkt am Kessel positioniert. Hier hat man unkonventionelle, neue Wege beschritten. Egal ob es nun wirklich nicht anders ging, hier hat es jedenfalls Seltenheitswert!

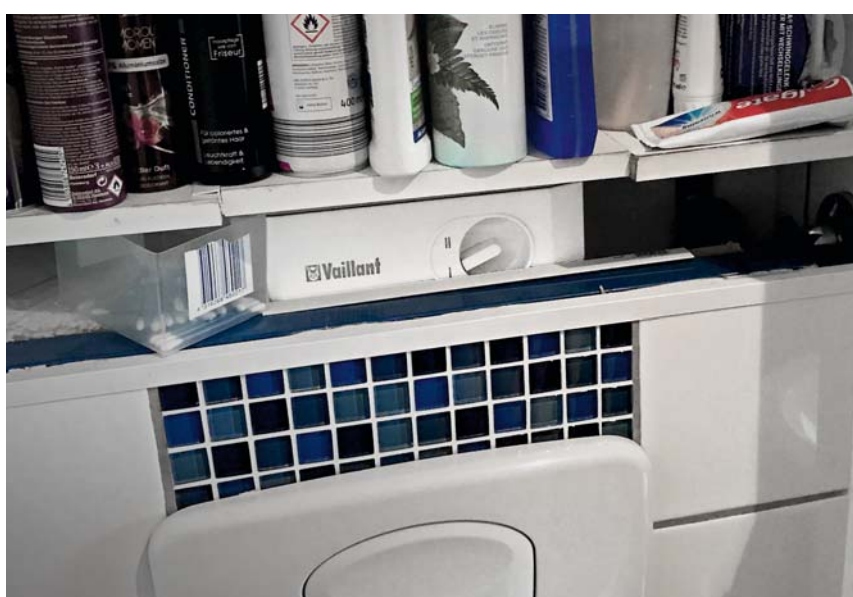
VERSTECK MIT DURCHLAUFERHITZER

## Keiner ahnt etwas

Den Durchlauferhitzer hat man hinter einen Unterpulpkasten installiert. Ganz verschämt scheint er dahinter zu warten auf den Tag, an dem eine Reparatur oder Wartung nötig wird. Was dann?

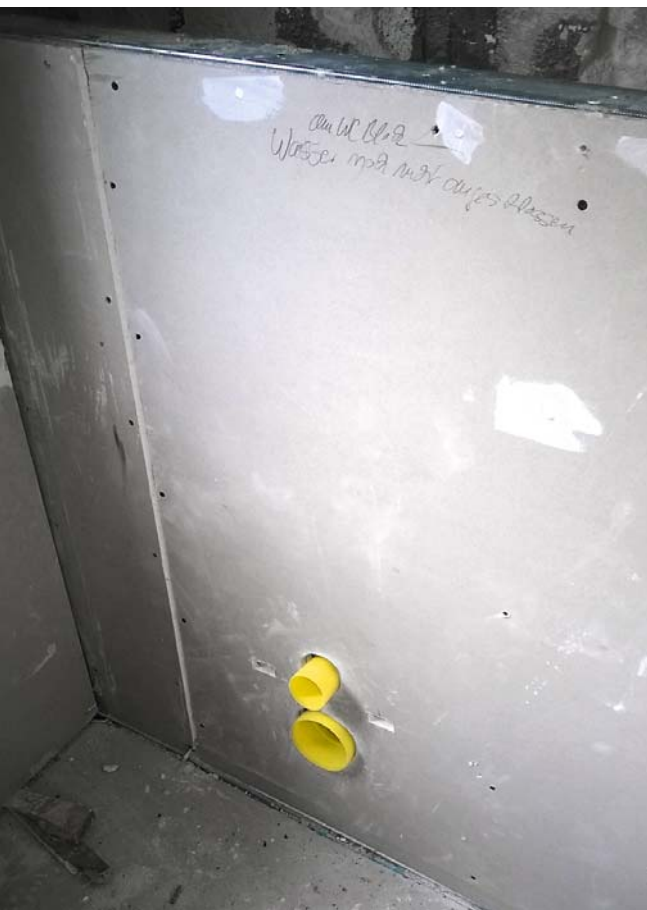
### WAS FEHLT?

## Suchspiel für Sanis

Abgang für Abwasser und Zulauf für das Spülwasser sind ja schon da. Aber wo bitteschön soll man den Vorgang des WC-Spülens demnächst starten?

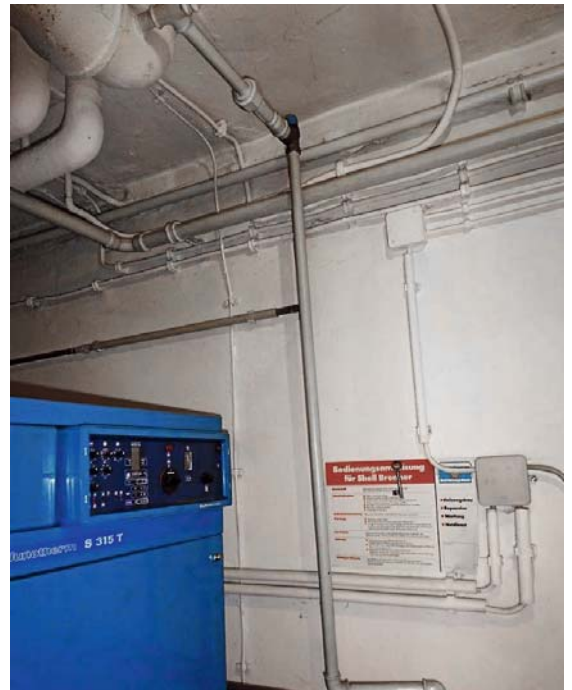
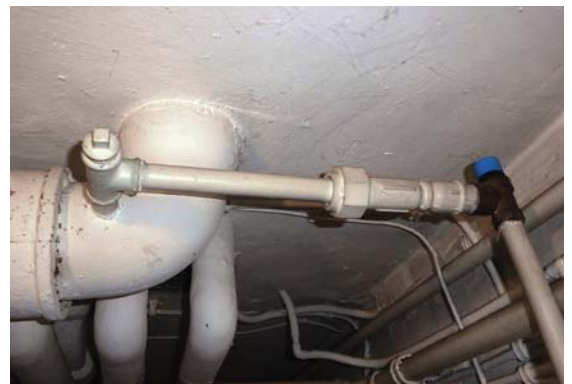
### GRUSELKABINETT

## Jahrzehnte des Wegsehens

Was hier gezeigt wird, war noch niemals erlaubt. Die Abblasleitung eines Sicherheitsventils (SV) direkt in eine Abwasserleitung zu führen, birgt ein hohes Verkeimungsrisiko. Und was soll bitte passieren, wenn die Abwasserleitung tatsächlich mal verstopft ist und das Abwasser zurück ins Trinkwasser drückt? Da fällt es schon fast nicht mehr auf, dass die Leitung zum SV viel zu lang ist. Zehnmals DN ist Maximum wegen des sonst zu hohen Stagnationsvolumens.
