Fachbericht (Beschreibung, Skizze) Name: Kerstin Koschwitz

Funktionsprüfung des Systemtrenners BA in einer automatischen Oventrop Heizungsnachfüllstation

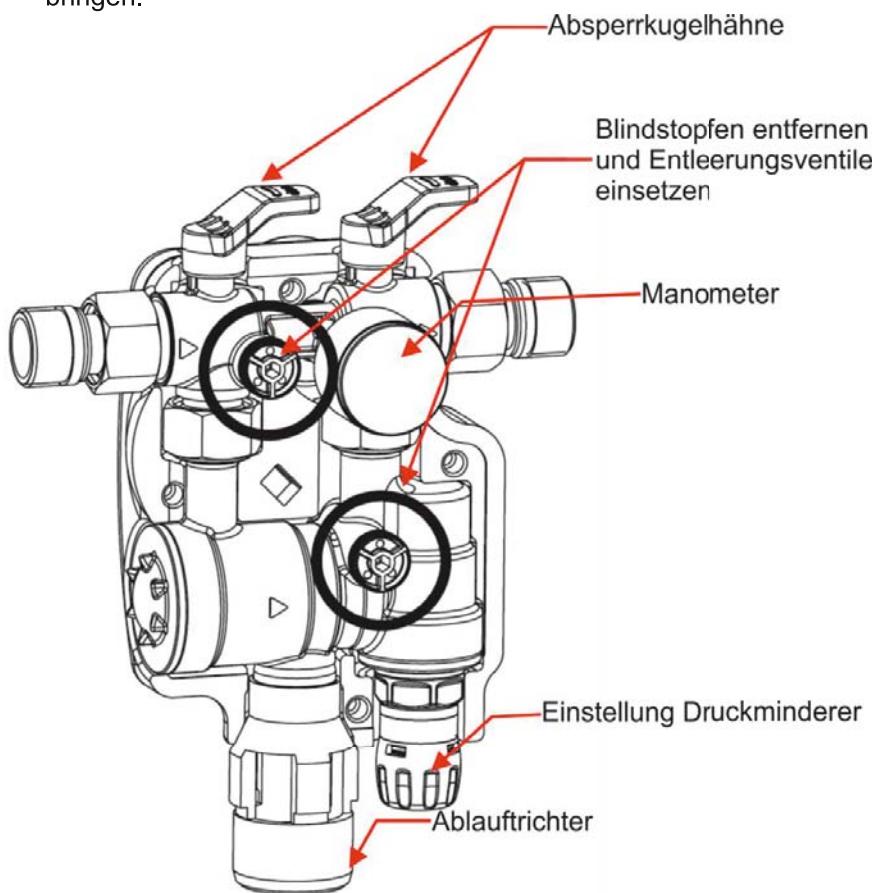
1. Absperrkugelhähne schließen und Entleerungsventile einsetzen.
2. Kugelhähne wieder öffnen und Armatur über die Entleerungen entlüften.
3. Eingangsseitigen Kugelhahn schließen und Mittelkammer über die obere Entleerung anlüften. Ventil sofort schließen und beobachten ob der Inhalt der Mittelkammer über den Ablauftrichter zügig entleert wird. Ist dies der Fall ist die Trennfunktion der Armatur in Ordnung.

4. Über die Untere Entleerung die Mitteldruckzone vollständig entleeren.
5. Tropft unablässig Wasser aus dem Ablauftrichter, schließt der ausgangsseitige Rückflussverhinder nicht richtig und muss instandgesetzt werden.

6. Blindstopfen wieder eingesetzt.
7. Absperrkugelhähne langsam öffnen und Dichtheit aller Bauteile kontrollieren
8. Sollte nach dem Öffnen unablässig Wasser durch den Ablauftrichter austreten liegt eine Verschmutzung oder defekt am Entlastungsventil vor. Die Armatur muss in diesem Fall instandgesetzt werden.

9. Nach der Funktionsprüfung/Instandsetzung die Wärmedämmsschalen wieder anbringen.
