BODENGLEICHE DUSCHE

Auch für schwierige Fälle

Ohne Gefälle lässt sich wohl kaum das Abwasser einer Dusche in Richtung Falleitung bewegen. Konstruktive Lösungen können helfen, dieses Gefälle einzuhalten. Über Problem und Lösung erfahren Sie hier mehr.

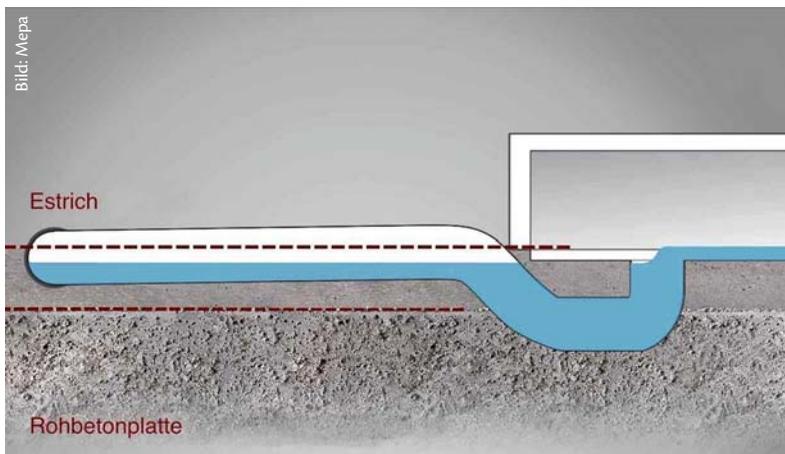
Gewinn an Ablaufhöhe durch geschickte Anordnung des Abflusses

Schon auf der Baustelle zeigte sich, dass die „Tersowall Top5“ Wand-Duschrinne das Problem recht kostengünstig und unkompliziert lösen würde. Fakt war aber auch: Es ging hier im Hinblick auf die Unterkante des Abflussrohrs wirklich um Millimeter. Gerade für derart grenzwertige Situationen hat Mepa diese Variante entwickelt.

Die Wand-Duschrinne erlaubt den Einbau einer bodengleichen Dusche bereits ab einer Einbauhöhe von 40 mm. Bei „Tersowall Top5“ liegt der Ablaufstutzen 5 cm höher als bei konventionellen Siphons. Dies bedeutet – wie der Name besagt – 5 cm mehr an natürlichem Gefälle.

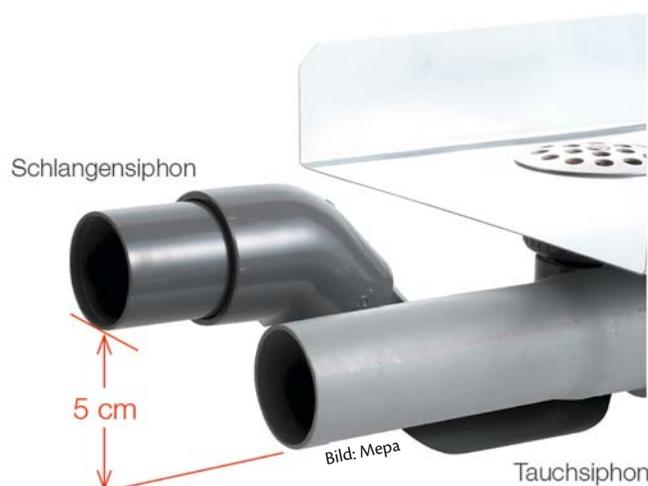
Beim Schlangensiphon der „Tersowall Top5“-Duschrinne liegt der Ablaufstutzen 5 cm höher
